## MAGNETO SLIPRING REPAIR

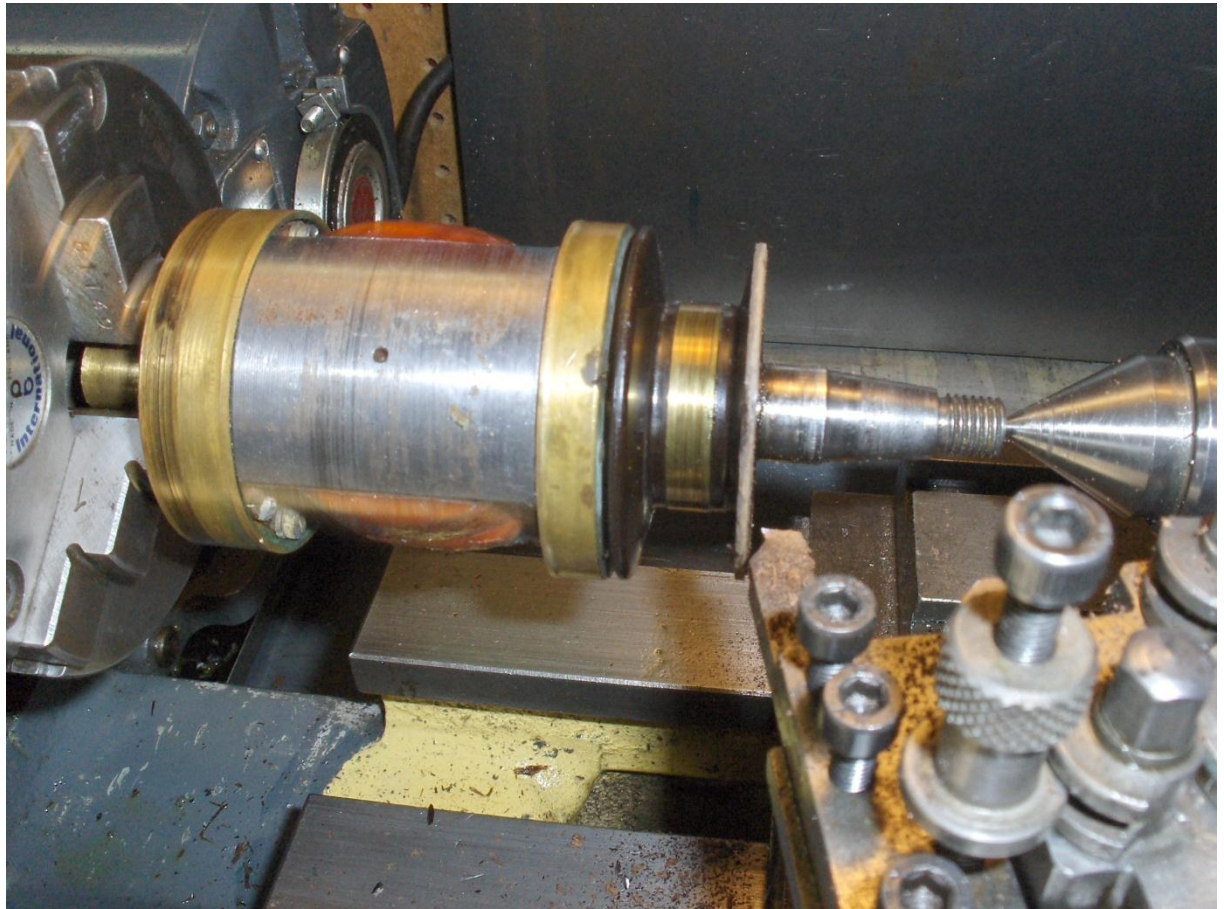
Hier het afdraaien van het resterende stuk slip ring

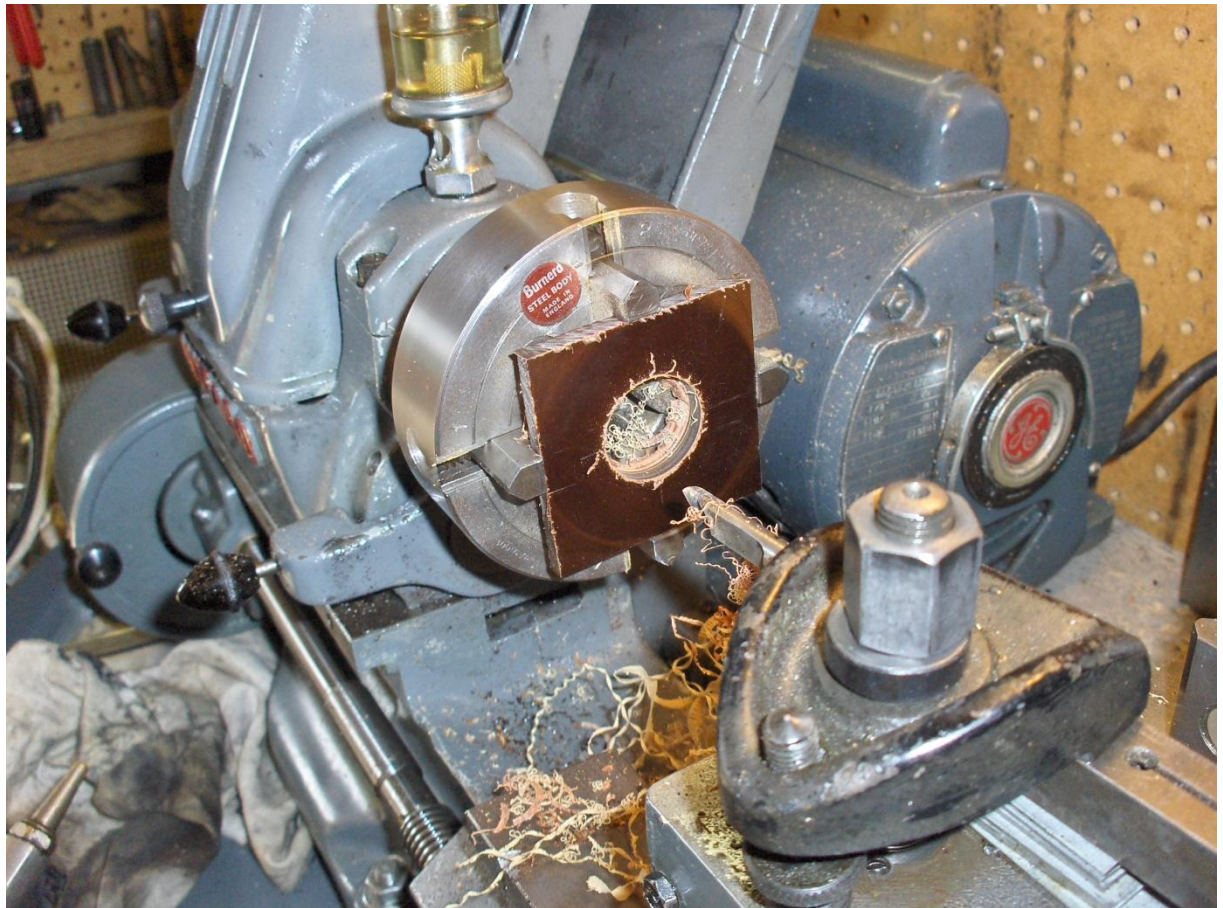
Hier afgebeeld een stuk hardpapier dat op maat gedraaid wordt om op de afgedraaide slipring te lijmen.

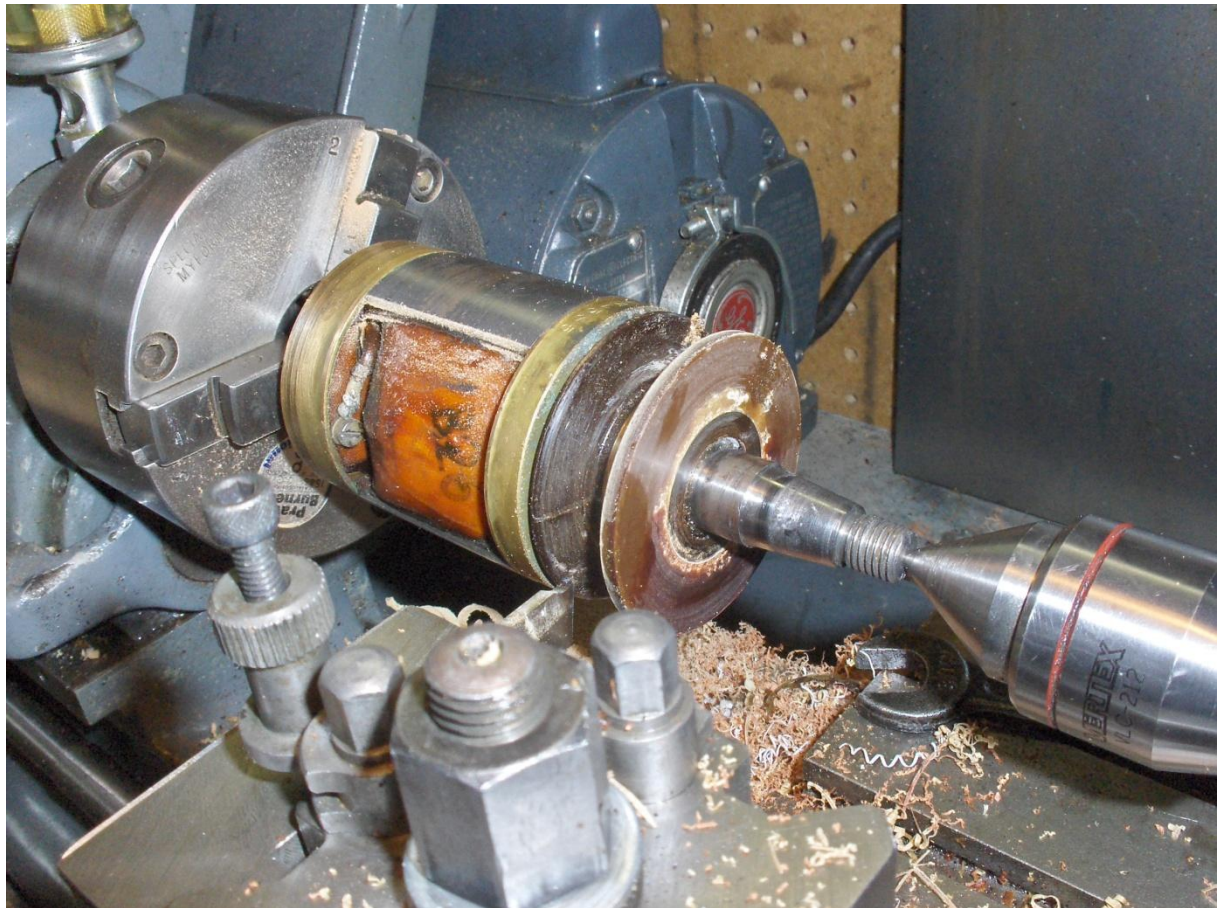
Hier is de armature al ingespannen nadat deze een nachtje gedroogd heeft nadat ik deze met een araldite lijm gelijmd had die geschikt is voor composieten.

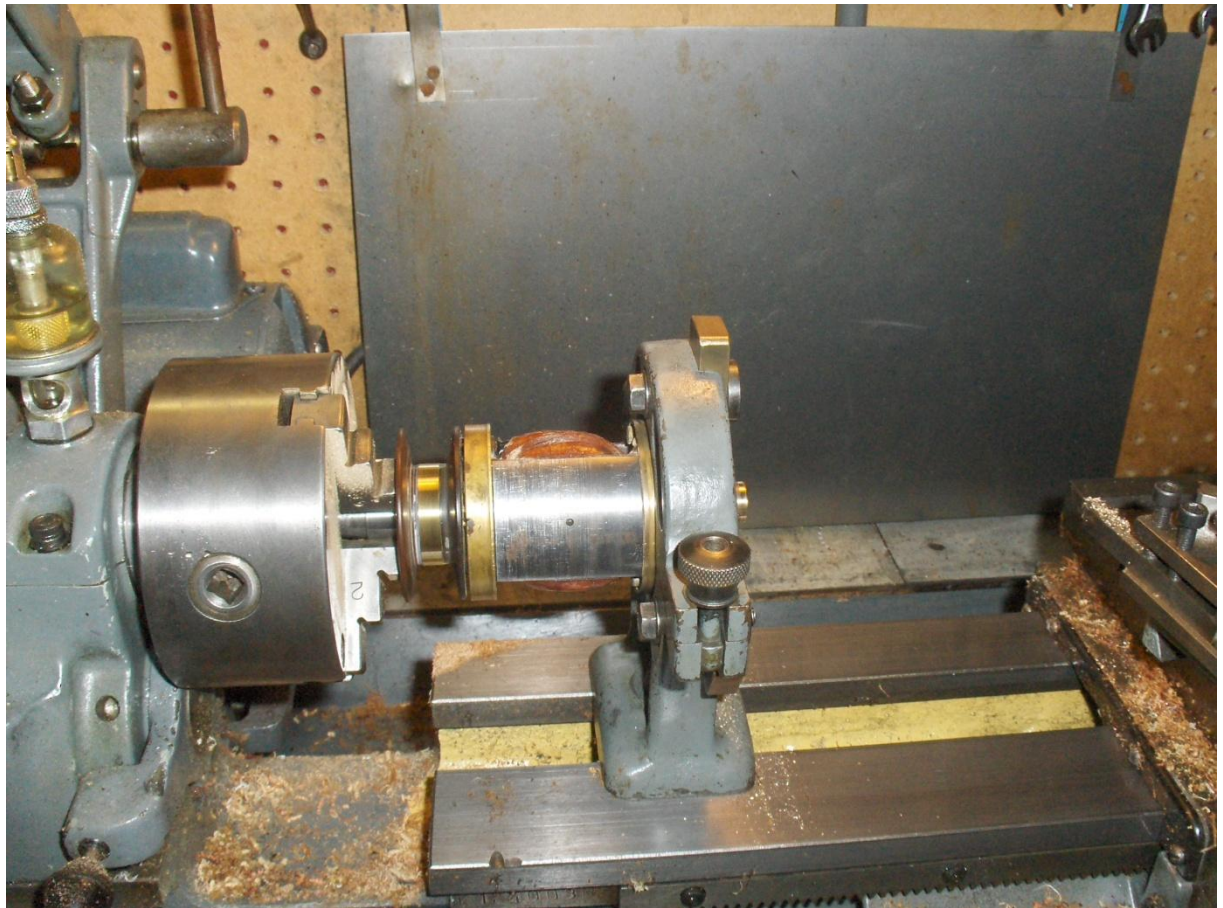
Nu de slipring op maat te hebben gedraaid en met zeer fijn schuurpapier mooi afgewerkt te hebben is heb ik de armature andersom ingespannen met behulp van de bril.

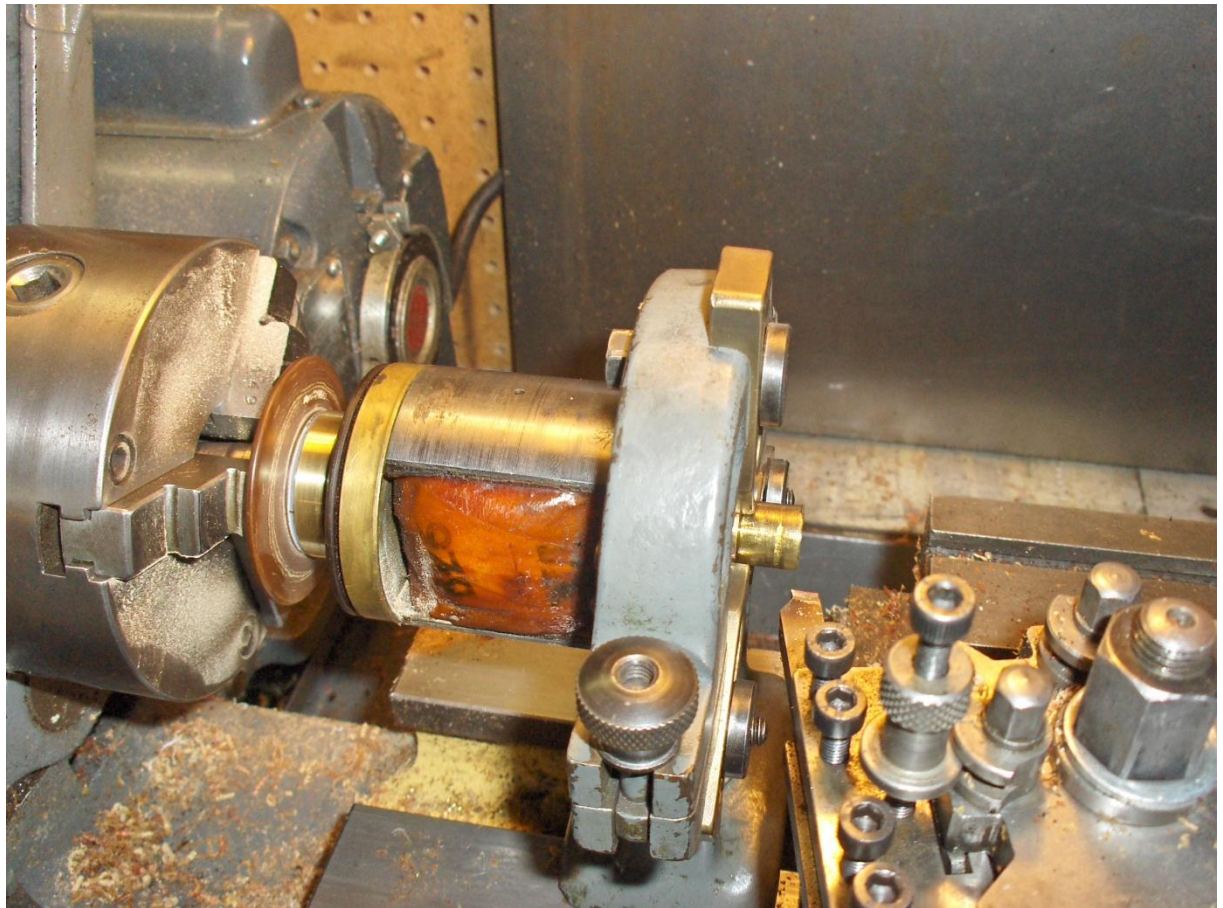
Daar de kant van de “contact breaker body” de aramure ook wat mishandeld was, deze mooi pas gedraaid.

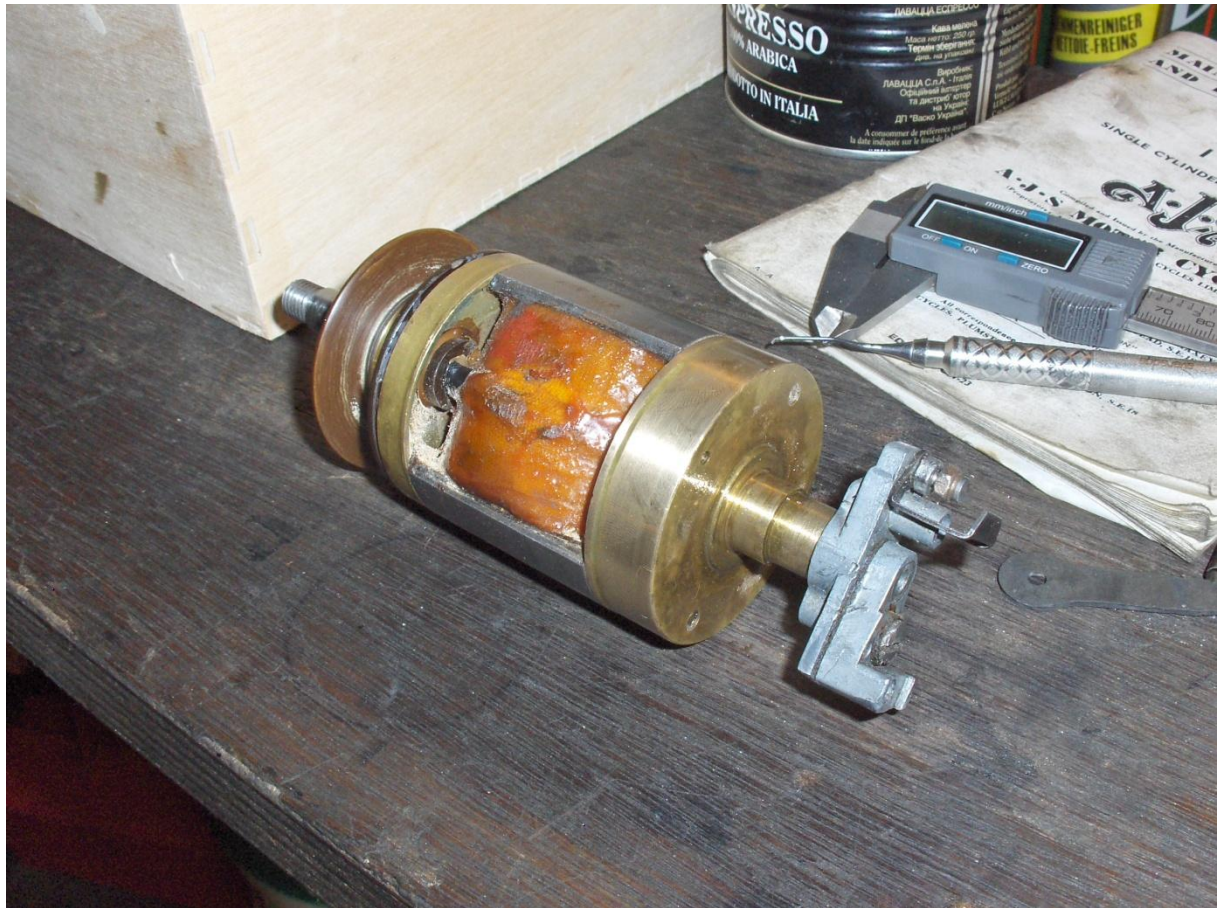
Welnu dit is het nu, klaar voor hopelijk vele kilometers.
