# Spatbord restauratie 2

Door Jos van der Woude

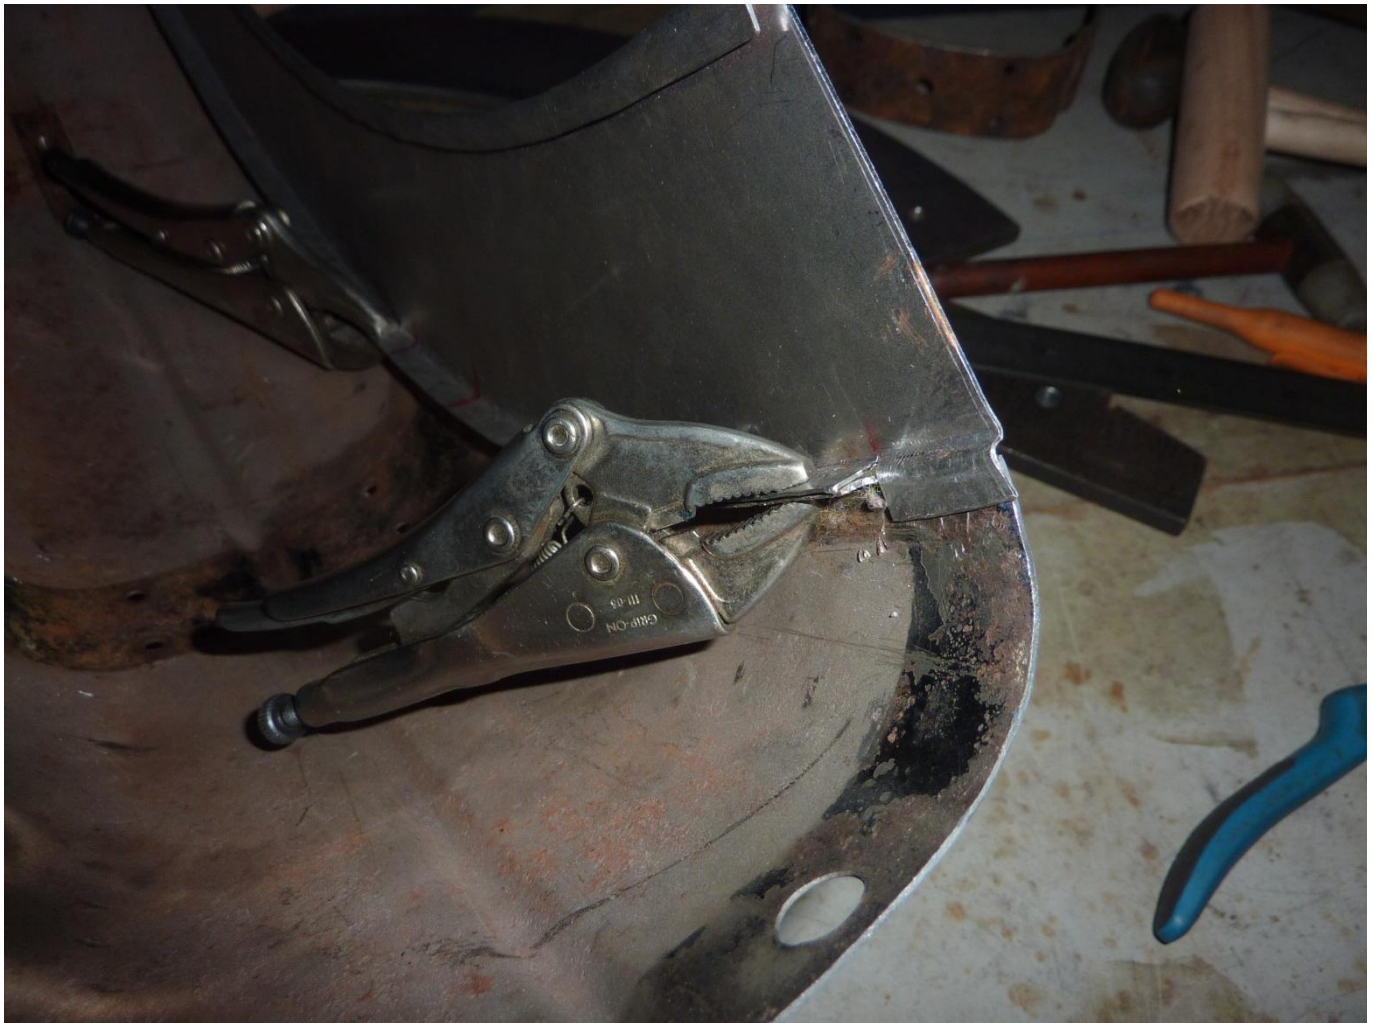
Hier was ik gebleven.

Ik was er niet echt tevreden over,dus! Overnieuw beginnen maar.

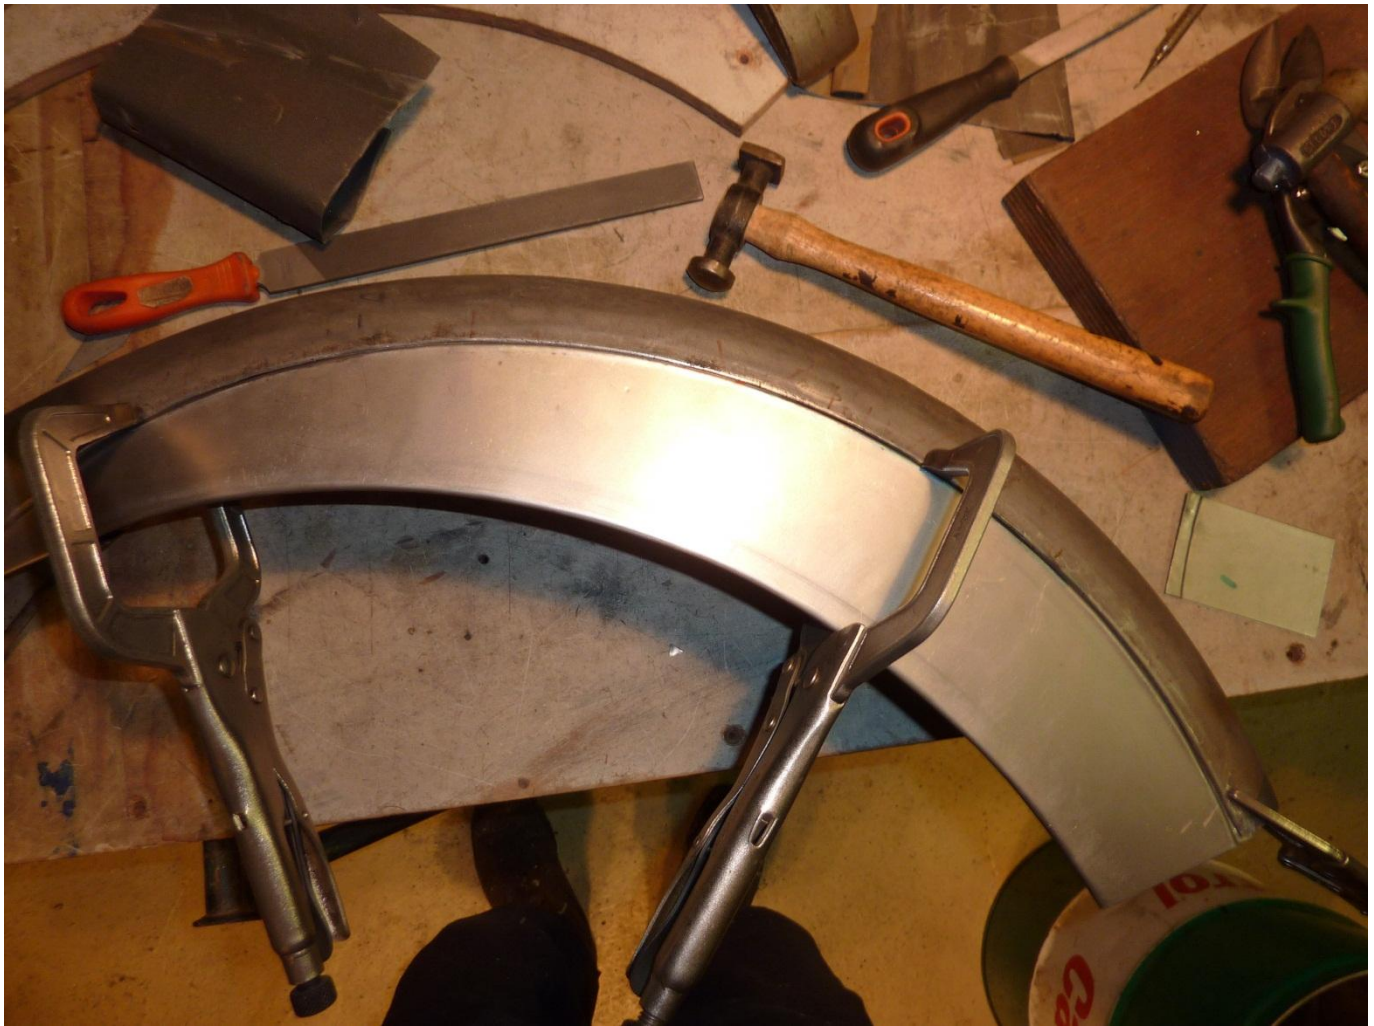
Aan de buitenkant superstrak en niet van echt te onderscheiden.

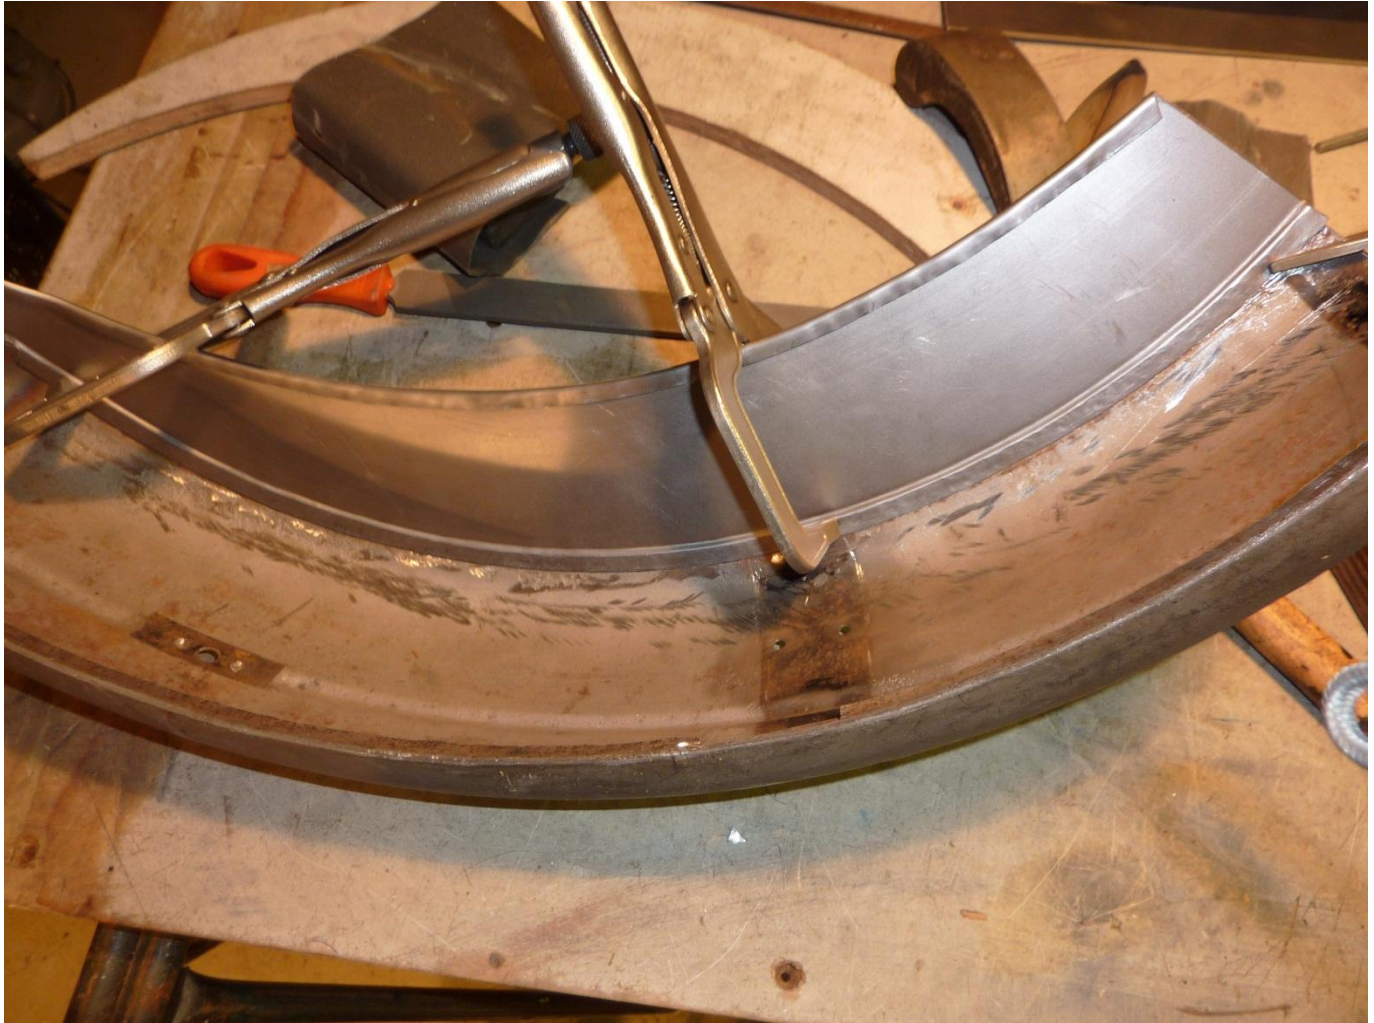
De constructie aan de binnenkant ook volledig naar mijn zin.

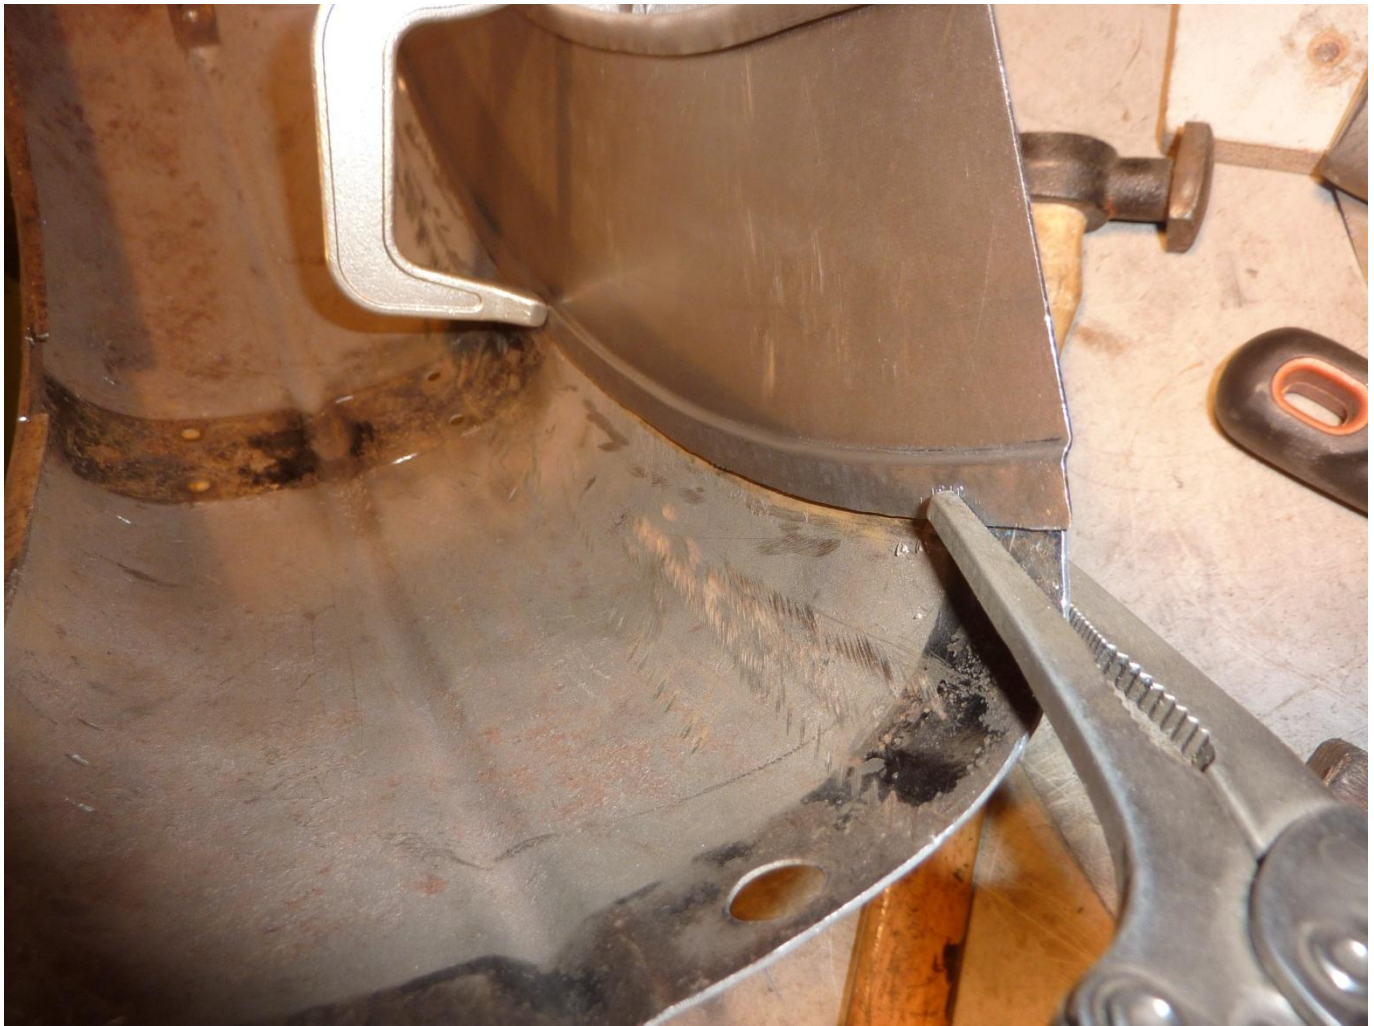
Deze foto geeft mooi duidelijk weer hoe mooi strak de aansluiting is.
