# Ajs/Matchless vereniging

### AMC achterwielen

De achterwielen van AMC zwaargewichten (Heavy weights ?) veroorzaken allerlei problemen voor hun restaurateurs. Waarom is dit zo? AJS- en Matchless-expert Don Hamilton beantwoordt deze vraag en restaureert er zelf één met assistentie en camera van Brian Crichton.

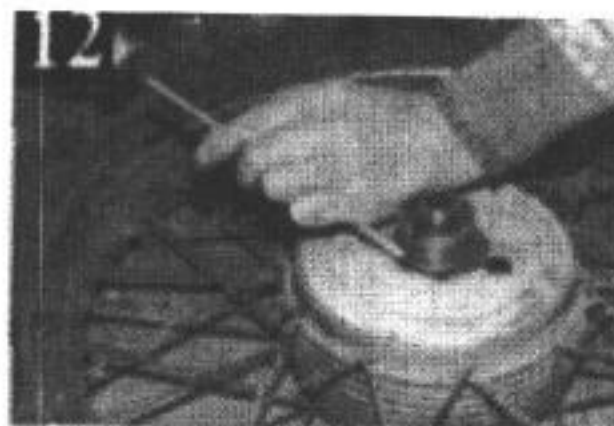
Na het deel van het wiel waaraan gewerkt moet worden te hebben schoongemaakt (harde borstel en petroleum zijn geschikt), doorgaan met het losdraaien van de borgring van de aandrijving, die ook dient om de aluminium wielsafdichtschijf te borgen. Dit kan met een speciale C-sleutel worden gedaan. Als die niet voor handen is kan een zachte pen en een hamer worden gebruikt (foto 12).

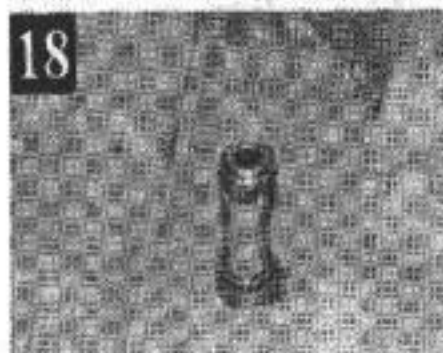
Draai het wiel weer om (snelheidsmeteraandrijfkant boven). Gebruik een schroevendraaier om keerringhuis, de keerring, dunne ring en afstandsring eruit te wrikken. (foto 16). Leg twee houten blokken onder de wielnaaf (foto 17). Tik het lager aan de kant van de snelheidsmeter-aandrijfunit met een zachte slagpijp uit de naaf. Het lager van de aandrijfkant compleet met afstandsstuk tussen de lagers en de binnenring van het conische lager van de remtrommelkant komen er nu tegelijk uit. (foto 18).
