## Demontage van de Burman koppeling

**1** Vaak krijgt de koppeling weinig aandacht en is hij versleten tegen de tijd dat een motorrevisie nodig is. Ken de Groome legt uit waarop moet worden gelet bij de koppeling die op AMC motoren zit.

# Ajs/Matchless vereniging ALS DE KOPPELING KUREN VERTOONT...

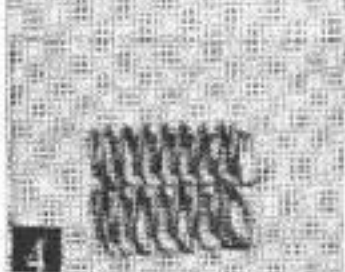
**3** Deze foto-demontage is van een koppeling van een 1955 AMC éénecilinder en is bedoeld om die punten aan te geven waar speciale aandacht aan moet worden besteed.

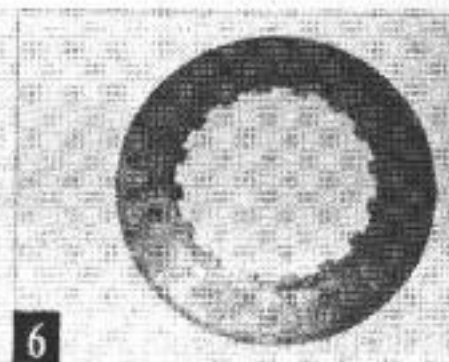
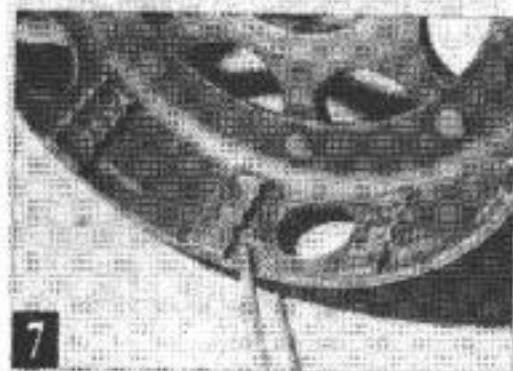
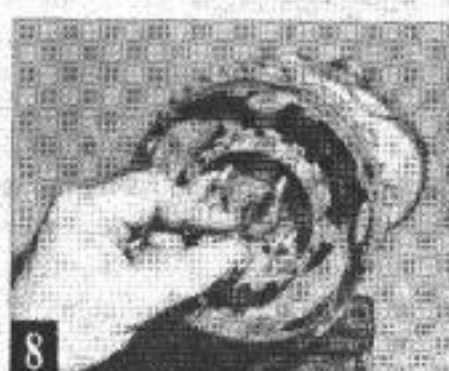
**4** De meeste koppelingsproblemen onderweg worden veroorzaakt door deze drukstift-afstelbout, die niet goed is afgesteld. Op de meeste motoren moet de afstelling als volgt worden gedaan:

Draai de borgmoer in foto 1 los en draai de centrale afstelbout naar binnen tot hij de drukstift net raakt. Draai de afstelbout een kwart tot een halve slag terug en zet de borgmoer weer vast.

**5** Als een Burman B52 bak is gemonteerd ('B52' op de buitenkast gestempeld) en, na bovengenoemde afstelling een "clonk" is te horen bij het intrekken van de koppelingshefboom, dan is dit een duidelijke indicatie dat het koppelingsmechanisme in de versnellingsbak aandacht nodig heeft. Om een koppeling te demonten moeten eerst alle moeren, waaronder de veren zitten, worden verwijderd, bij voorkeur met het in foto 2 getoonde speciale gereedschap, ofschoon het ook met een uitgeslepen schroevendraaier gaat.

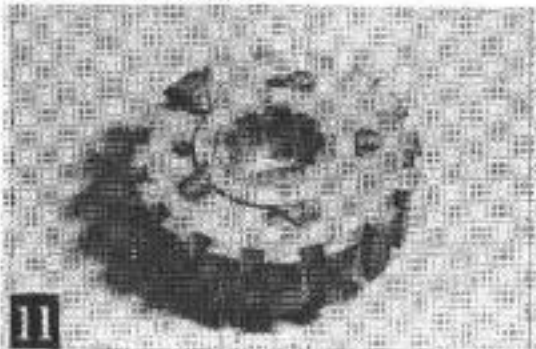
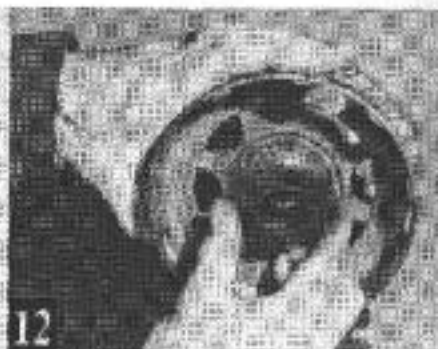
Daar de veren slijten en korter kunnen worden in het gebruik, moet de lengte van alle veren met elkaar worden vergeleken en, indien mogelijk ook met een nieuwe veer. Als het verschil zo groot is als in foto 4 (ca. een winding) vervang dan de hele set. Wees niet verkeerd zuinig door alleen de korte te vervangen.

Het koppelinghuis heeft vaak zaagvormige slijtage in de spiebanen zoals op de foto. In dit geval is vervanging nodig maar als de slijtage niet te ernstig is kan zorgvuldig afvijlen binnen zekere grenzen de zaak redden. Als de platen acceptabel zijn in alle opzichten behalve bramen aan de "kantelen" dan kunnen die ook met de vijl worden weggewerkt ook nu binnen zekere grenzen.

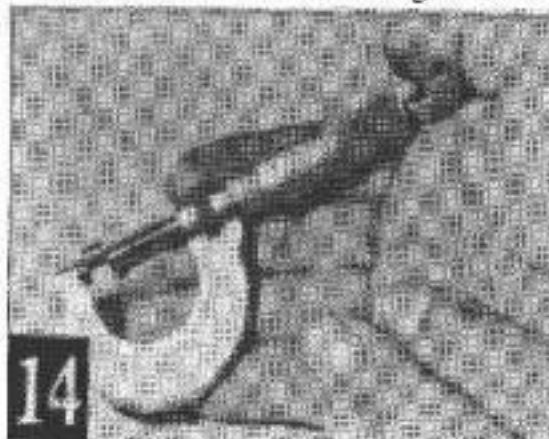
In dit stadium is de drukstift makkelijk te verwijderen en te inspecteren op rechtheid en slijtage. De gemakkelijkste manier om te controleren of hij recht is, is door hem over een goed vlak oppervlak te rollen. Als hij krom is

moet een nieuwe worden gemonteerd, ofschoon het mogelijk is om hem met zorg te richten. Wat slijtage betreft, die kan ontstaan als een kuiltje in één of beide stiftuiteinden als daar een kogel is geplaatst. Als dat erg ondiep is kan het op de slijpsteen worden weggewerkt. Als de drukstift niet te repareren is en een nieuwe niet is te krijgen dan

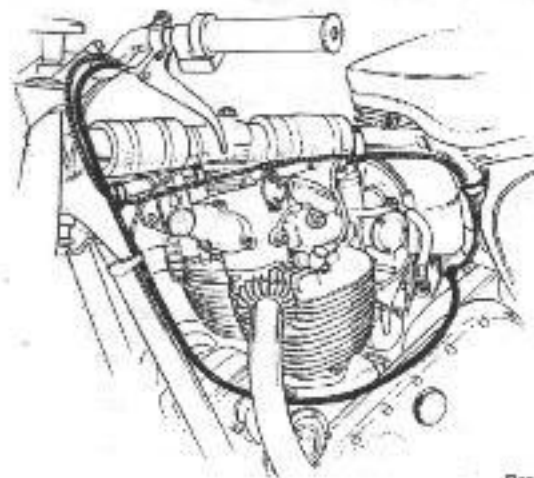
Deze tekening (manuals die op de volgende pagina ontleend aan „The Motor Cycle“) kan even als voorbeeld dienen voor de manier, waarop men de koppelingskabel aan ieder verloop kan geven, zoals de getrokken lijn aangeeft. Het verloop is uiteraard voor diverse motoren verschillend.

De kabel was oorspronkelijk keurig langs stuur en frame verankerd, maar liep dienstengevolge in diverse bochten. Door hem gunstiger te leggen, kon de benodigde bedieningskracht teruggebracht worden tot 11,2 kg (rendement 50%) door hem geheel vrij te leggen, dus nergens meer een gedwongen ongunstige bocht te laten maken, kwam men op 10,8 kg (rendement 52%) en nadat de kabel was ingekort, hetgeen door het gunstiger verloop mogelijk werd, bleek uiteindelijk een bedieningskracht van 8,5 kg voldoende te zijn om te ontkoppelen. Het rendement van de kabeloverbrenging was nu 65 pct., een hele verbetering dus ten opzichte van de oorspronkelijk 47 pct.

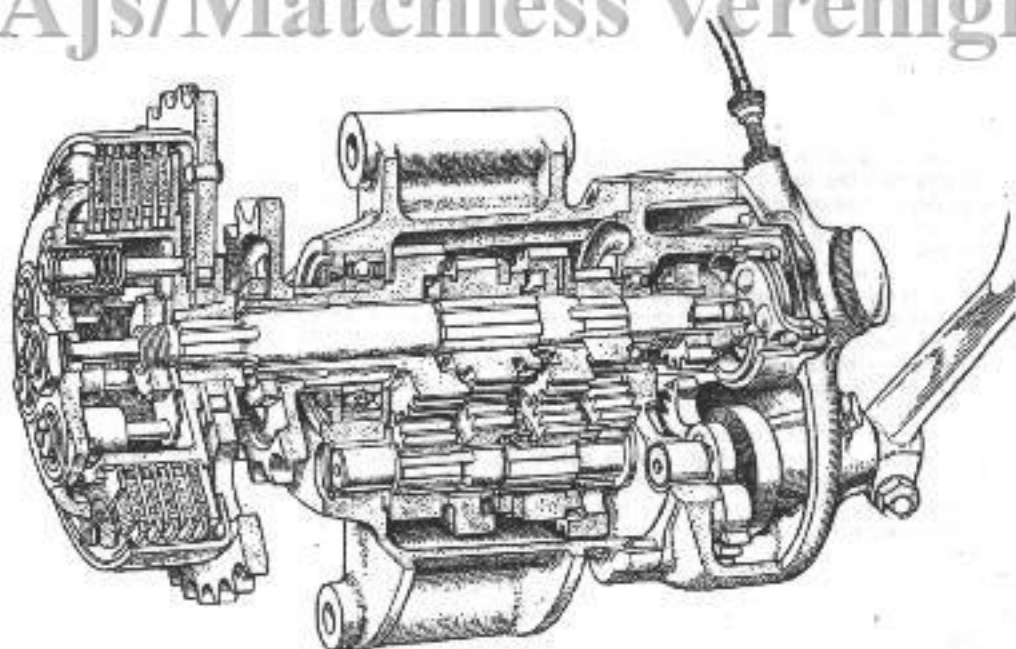
Deze tekening toont links de koppeling met centraal de stelbaarheid voor de drukpen. De pen wordt bij deze Bureau bak (bouwjaar '52 en later) bediend door het mechanisme, dat naast de hoofdketel te zien is.
