## Hallucinatie of toch niet?

# Ajs/Matchless vereniging

## DE MAGNEET

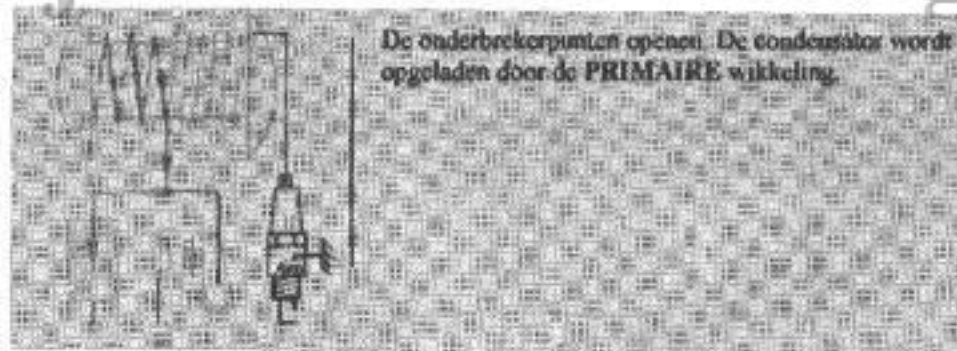
Dit komt omdat de verbinding wordt verbroken. Het gevolg hiervan is dat er een inductie spanning ontstaat. Een inductie spanning is een tijdelijke hoge piekspanning. Deze piekspanning laadt de condensator op. In het geval de condensator niet goed werkt, zal deze niet worden opgeladen. Het gevolg is dat er geen ontlading plaats vindt van de condensator. Er zal dan ook geen wissel spanning ontstaan.

Een tweede directe gevolg van een slecht werkende condensator is dat de onderbrekerpunten fel gaan vonken (het zogenaamde branden). Een goede condensator zorgt er namelijk voor dat er een minimaal spanningsverschil is tussen de onderbrekerpunten, zodra deze openen.

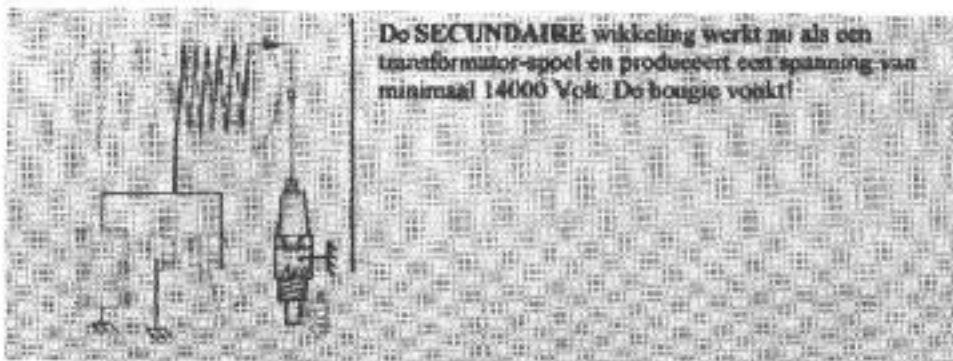
Bij een slecht functionerende condensator (ook wel een lekkende condensator genoemd) zal er een overmatige vonkvorming optreden tussen de onderbrekerpunten.

Bij problemen met een ontsteking is het dan ook altijd raadzaam om de onderbrekerpunten te controleren. Zorg dat deze schoon zijn, zodat de primaire spanning via de gesloten onderbrekerpunten naar massa kan vloeien.

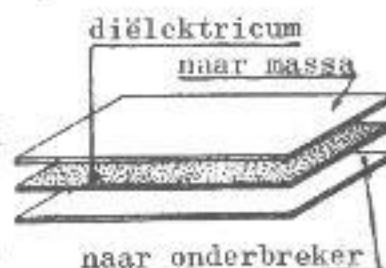
Een condensator bestaat uit dunne tinnen strookjes die geleidend zijn,

met daartussen strookjes micca welke isoleren. In werkelijkheid is dit een pakket van geleiders en daartussen isolatiemateriaal. De condensator zorgt er voor dat de onderbrekerspunten tijdens het openen niet vonken.

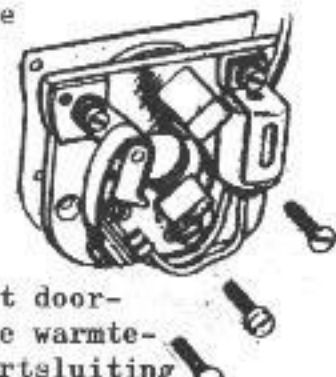
Wanneer we de magneet nader bekijken en van buiten af beginnen, dan zien we dat de bougiekabel in het bakelieten deksel in opwaartse richting wordt ingevoerd. Men heeft zodoende het naar binnen dringen van water onmogelijk gemaakt. Door middel van twee verende lipjes wordt de verbinding met de secundaire spoelwikkeling tot stand ge-

bracht, terwijl een kortsluitcontact eventueel aangesloten kan worden op een aansluitklem aan de achterzijde van het magneethuis. Op de plastic plaat, die vooraan op de tekening zichtbaar is, zijn de onderbreker en de condensator gemonteerd. Deze laatste heeft naast de kleine afmetingen nog een bijzonder prettige eigenschap. Gewoonlijk bestaat een condensator uit losse laagjes papier en metaal, maar door het metaal als een soort film op het papier aan te brengen, kan "lek" worden thans praktisch niet meer voorkomen. Op de plaats waar een vonk mocht doorslaan, vormt zich namelijk door de grote warmteontwikkeling een oxydelaagje, zodat kortsluiting verhinderd wordt. Daar bovendien bij de roterende magneet de sleepcontacten zijn komen te vervallen, behoren hiermee twee belangrijke storingsbronnen tot het verleden.

De eigenlijke rotor heeft men bijzonder compact kunnen construeren, zodat de diameter  $1 \frac{3}{4}$  inch bedraagt tegen  $2 \frac{3}{16}$  inch bij het oude type. Door middel van een zinkalliage is de Alnico-magneet met de stalen magneetas, die

in twee ruim bemeten kogellagers draait, verbonden; aan de aandrijfszijde zorgt een oliekeerring van synthetische rubber voor de afdichting. De onderbrekernok is met een inwendige conus op de as bevestigd en wordt door een axiale bout op zijn plaats gehouden. Smering geschiedt op de gebruikelijke wijze door een smeerviltje. De kern van de
