# Ajs/Matchless vereniging

## DE "CAMMY" A J S

## AJS Cammy

## AJS Cammy deel 2

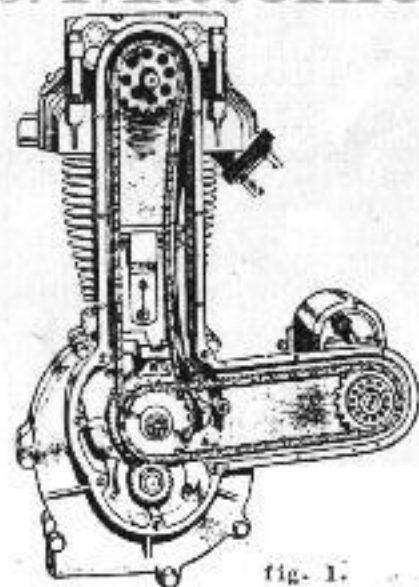
fig. 1.

Al in de jaren '20 was er een "cammy" AJS (fig.1.)

De aandrijving van de nokkenas geschiedde d.w.v. een ketting. De ketting werd op spanning gehouden door een zgn weller-spanner, die drukt tegen het niet trekken-de deel van de ketting.

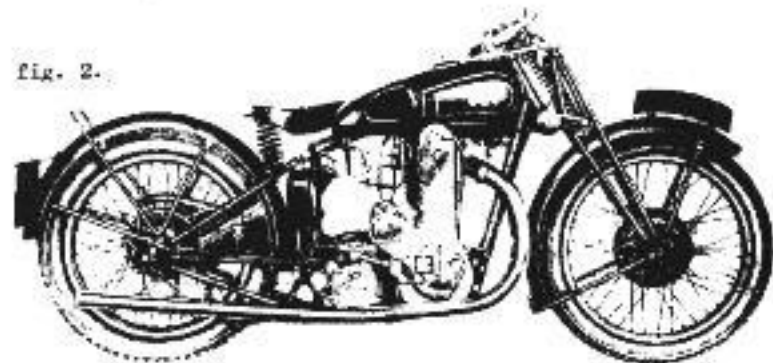
fig. 2.

Dit model ontwikkelde zich via de vooroorlogse cammy-racer (fig.2) tot de naoorlogse 7R, een echte racemachine, die "gevoon te koop" is (fig.3).

MODEL 34 - 10 4.95 h.p. CAMSHAFT TROPHY

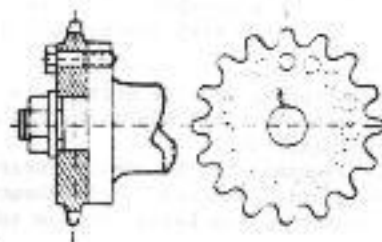
fig. 4.

Ten gevolge van kettingrek wijzigt zich de onderlinge positie tussen aandrijvend en aangedreven tandwiel en daarmee verandert dan tevens de instelling van de nokkenas en dus ook de kleptiming. In normale gevallen zal deze wijziging van weinig betekenis zijn, maar bij racemotoren waaruit met het maximum van het maximum wil halen, speelt een dergelijke kleine verandering wél 'n rol. Om dit bezwaar op te vangen maakt men gebruik van de Vernier-koppeling (fig.4). Uit de linker

schets blijkt, dat het kettingwiel niet rechtstreeks op de as is bevestigd, maar op een aan de as verbonden plaat en de bevestiging vindt plaats d.w.v. een boutje.

In de rechter tekening ziet men verder, dat het kettingwiel van een aantal dicht op elkaar liggende gaatjes is voorzien, waarvan het aantal steeds één meer of minder bedraagt dan dat van de tanden.

Uitgaande van een kettingwiel met 16 tanden zal in het geval, dat men de ketting één tand verplaatst, de nokkenas over 1/16 omwenteling verdraaid worden, wat uiteraard veel te veel is. Heeft ditzelfde kettingwiel echter 15

gaatjes, dan kan men het ten opzichte van de as weer 1/15 omwenteling terugzetten. Deze twee handelingen combinerend is men in staat een verplaatsing van de nokkenas over  $1/15 - 1/16 = 1/240$  omwenteling te bewerkstelligen. Een fijnafstelling die nog in betekenis toeneemt, wanneer meer tanden en dus ook meer gaatjes worden toegepast.

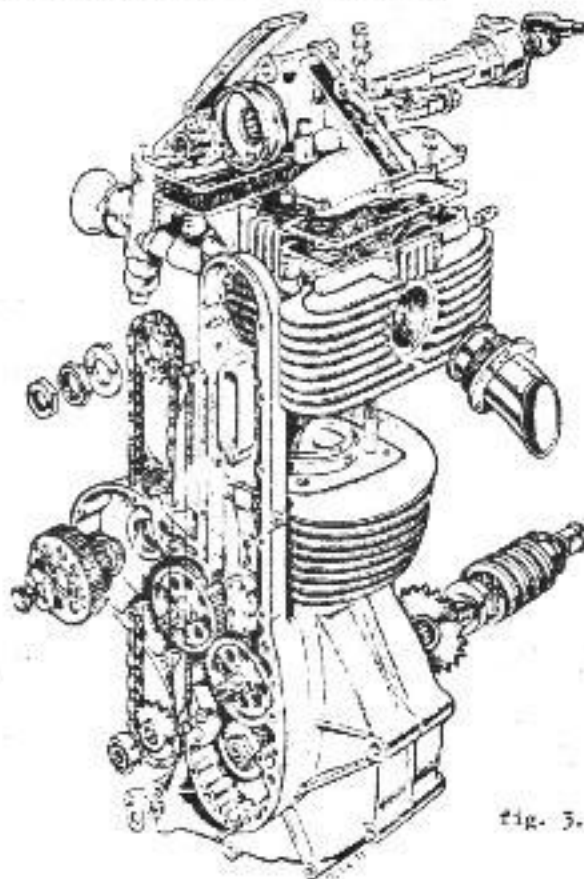
fig. 3.

De assen der 7R tuimelaars zijn namelijk excentrisch en door een geringe verdraaiing van deze asjes kan de klepspeling van buitenaf haarfijn geregeld worden. De klepzetels zijn hier in de lichtmetalen cilinderkop gekrompen; die voor de inlaat is van austenitisch ijzer, de zetel voor de uitlaatklep bestaat uit aluminiumbrons.

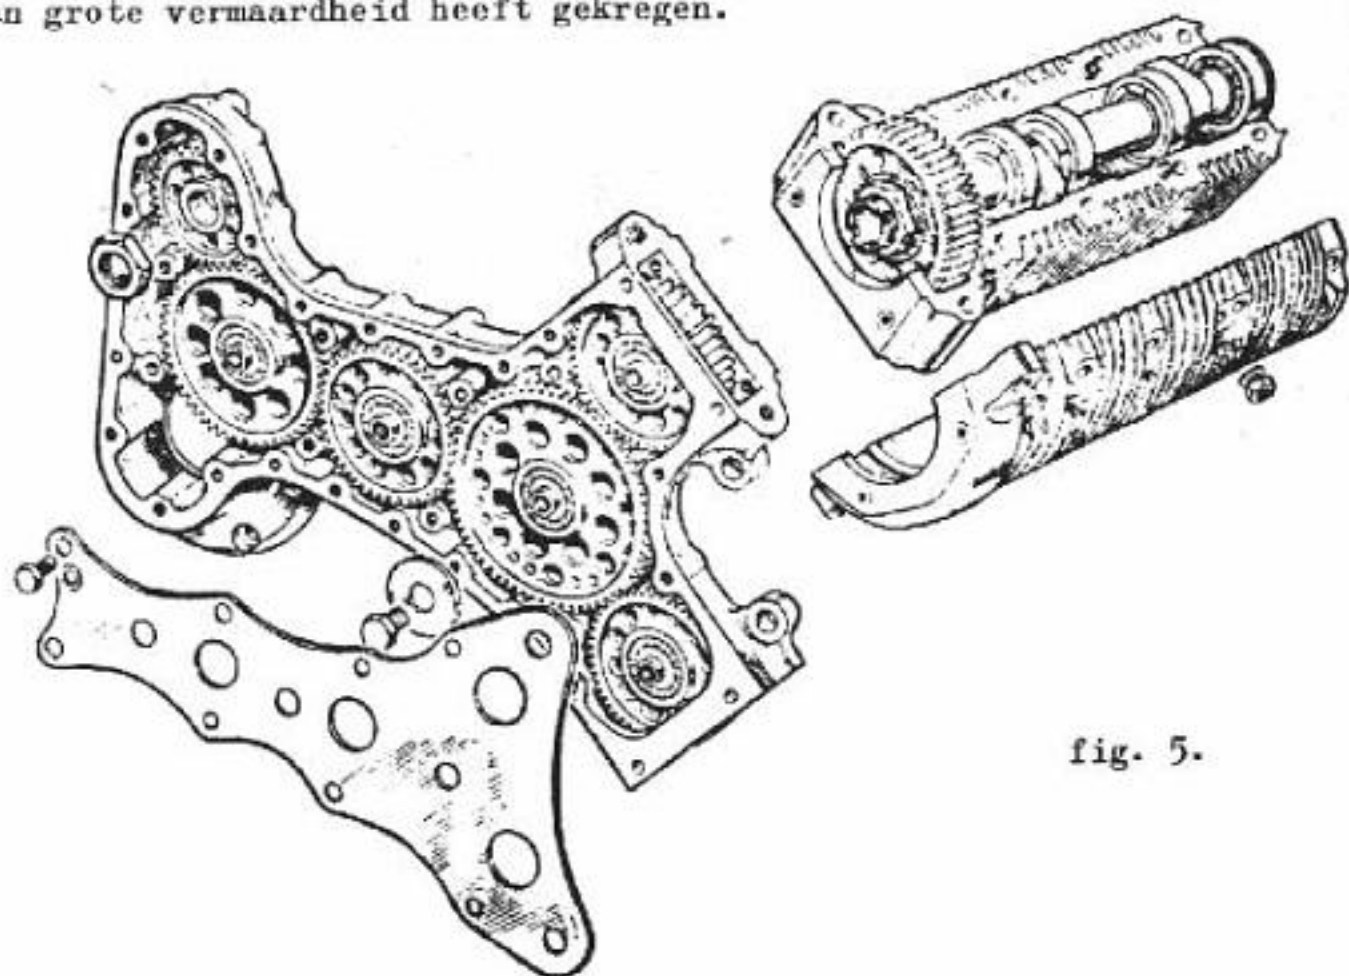
fig. 5.

Het krukastandwiel van deze machine drijft via een stel tussentandwielen de beide nokkenassen aan, waarbij het eerste tussentandwiel (de meest links geplaatste van de drie grote) tevens de oliepomp aandrijft.

Tussen de nokken en de klepstelen bevinden zich korte stoters, die zeer licht gehouden zijn. Om u een idee te geven zij vermeld dat het gewicht van één klep plus zijn stoter slechts 100 gram bedraagt !

Het instellen van de klepspeling geschiedt door het plaatsen van dunne schijfjes achter het contactvlakje van de stoter. Een methode, die vanzelfsprekend alleen bij racemachines toegepast kan worden, maar voor een gebruiksmachine iets onmogelijks is.

De stoters die in duraluminium geleiders lopen, zijn hol en dit is ook het geval met de beide nokkenassen.

Om doorbuiging van deze assen te voorkomen zijn zij vijfmaal gelagerd in rollagers. Om de juiste ingrijping van de aandrijftandwielen in te stellen wordt gebruik gemaakt van één of meer dunne pakkingen tussen het nokkenashuis en de cilinderkop. De tandwielen hebben rollagers, die gedragen worden door korte asjes, welke op hun beurt gesteund worden door de achterzijde van het electron tandwielhuis en een steunplaat aan de voorzijde.

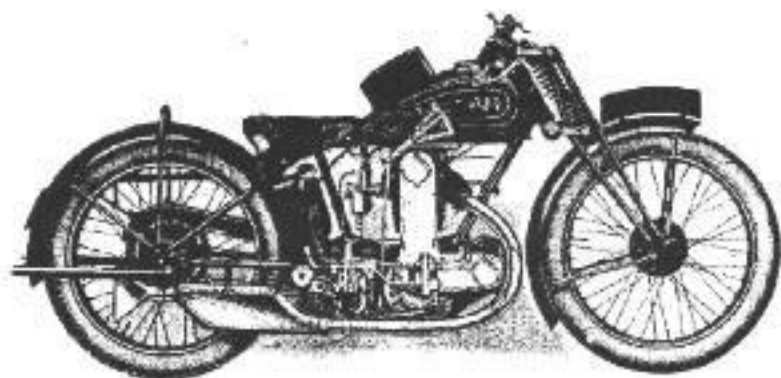
The A.J.S. 3.49 h.p. Overhead Camshaft Machine, Model M7.

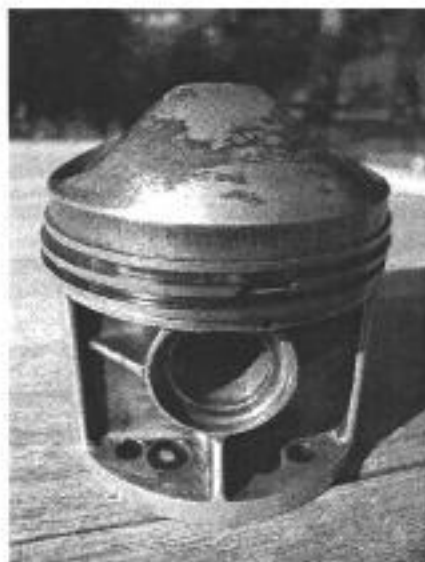
Van het een kwam het ander: het hele blok ging uit elkaar. Er was nogal wat mis.

- Zo was de compressieverhouding 1 op 12.5. Iets te veel voor een benzine motor met als enig motormanagement een handvervroeger.
- De nokkenaskettingsspanner deed helemaal niets omdat deze over zijn dode punt heen was gedrukt.
- De kleppen waren krom geraakt door de rondbestende elektrode.
- De nokvolger van de uitlaatklep bleek ernstig beschadigd doordat het naaldlager kapot gelopen was en was vast begonnen met een spoortje te trekken op de nokkenas.
- De koppeling was volkomen versleten: de blokjes frictiemateriaal rammelden in de gaten.
- De koppeling zat met een blikje op de conische versnellingsbak bevestigd om in lijn te komen met het krukastandwiel waar een ring teveel was gemonteerd.

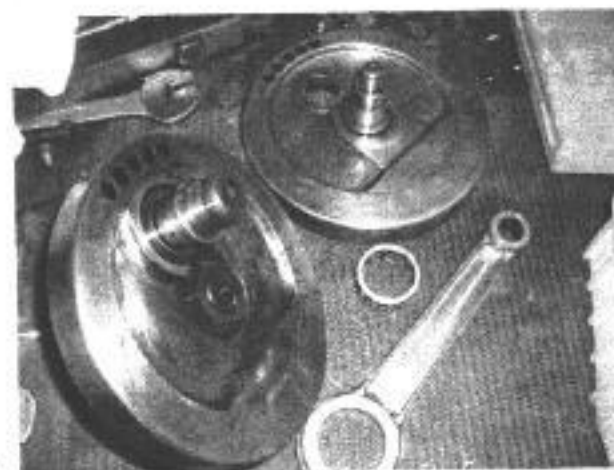
originele AJS big-end zag er prima uit en had alleen een set nieuwe rollen nodig om weer spelingsvrij te worden. Een krukaslager werd vervangen door een eenzijdig afgedicht lager. En passant liet ik de (niet originele) schetsplaten zwart epoxeren evenals enkele andere kleine onderdelen. De koppeling werd getraakteerd op nieuwe frictieschijfjes (23 grote en 23 kleintjes per plaat; gelukkig maar 2) die ik met een soort van appelboor uit een strip frictiemateriaal vervaardigde. Op de stelbout in het bedieningsmechanisme soldeerde ik een kogeltje om slijtage op de drukstift te voorkomen en een nieuwe bedieningskabel zorgde voor een soepele bediening. Een replica kettingscherm, zowel primair als secundair, verving het sixties, eigenbouw aluminium exemplaar. De "doucheslangen" die dienst deden als olieleidingen (liefhebbers van Gold Stars schijnen dit

mooi te vinden) verving ik door mooie authentieke koperen leidingen waarbij de, ook niet originele, kraan tussen tank en blok weggelaten werd. Het doorlekkende (wet-sumpen) van de oliepomp werd opgelost door een o-ring rond de aandrijfas te maken want daar lekte de pomp het hardst. De onderkant werd dus weer gezond verklaard.

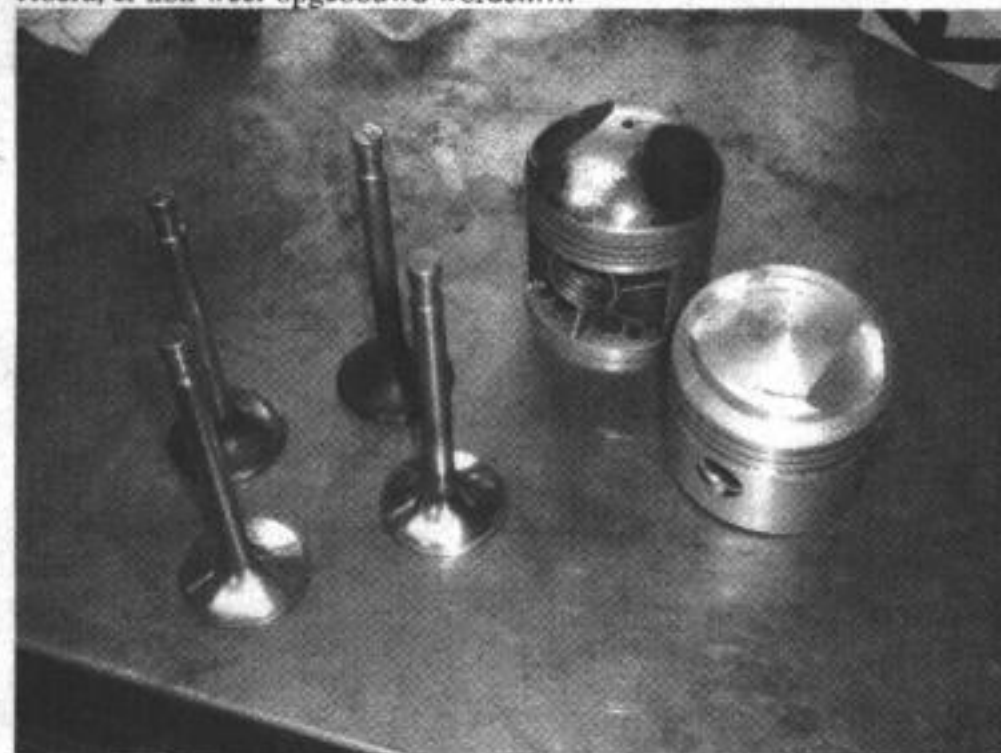
Met de MC zuiger ging ik naar het revisiebedrijf. De revisieman had direct een hoop op te merken: de hoonsporen in mijn cilinder (zelf gehoord) waren volstrekt onvoldoende om olie vast te houden. De zuigerspeling was veel te groot waardoor er erg veel lekkage was geweest tussen zuiger en cilinderwand. Hierdoor werd de zuiger erg warm en deze warmte kon hij

niet meer kwijt aan de cilinder: gevolg: extreme uitzetting en vastlopen. Ook werd mij duidelijk dat het meten en voelen van compressie iets anders is als afdichting bij een lopende motor. Bij draaiende motor wordt de druk in de verbrandingskamer vele malen hoger door de explosie die er plaatsvindt. Dan kunnen die arme zuigerveertjes al die gassen niet meer tegen houden.

De revisieman hoonde de cilinder op 0.1 tot 0.12 mm speling. En passant maakte hij nog 2 nieuwe kleppen en friste de geleiders en zittingen op. Hoera, er kon weer opgebouwd worden....

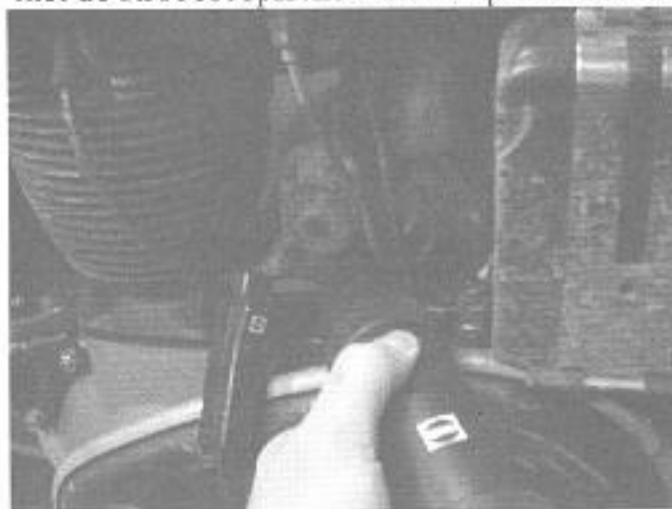
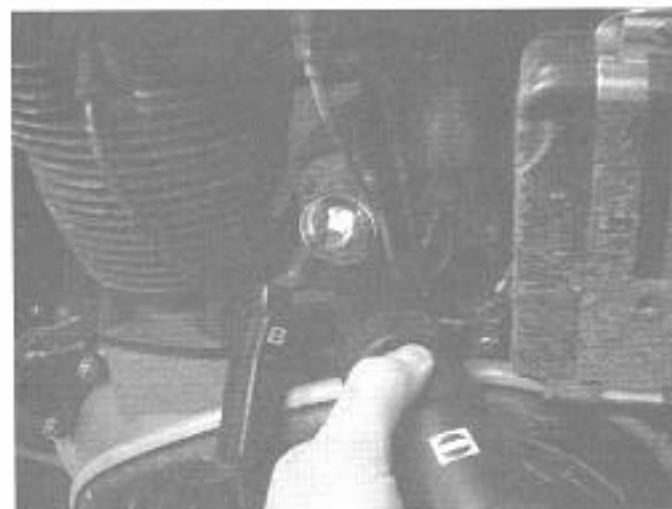
De magneetperikelen van deel 5 waren nog niet geheel opgelost. Ik wilde graag de speling op de ringvormige nok opheffen. De tijdelijke voorziening met latoenkoper kon natuurlijk niet blijven zitten. Het huis waar de nok in draaide moest 'verbust' worden. Deze draaiklus vertrouwde ik mezelf niet toe en ik vroeg Jelle om hulp. Hij draaide het huis uit en maakte een messing bus die de speling op de nok oploste. Iets meer dan dat want de nok zat gewoon klem. Maar goed, dat werd ook opgelost en de ontsteking werd opnieuw afgesteld. Eerst met gradenschijf en vloeitje en later met de stroboscoop. De afstellamp deed weer rare dingen. Ik snapte er niets van en liet het er bij mede omdat de meningen over het afstellen van een magneet met de stroboscopische afstellamp verdeeld waren. De ontsteking stond

↓ met en zonder ↑ stroboscoop

Jelle (daar is-ie weer) maakte een proefopstelling met een losse magneet met een metalen gradenschijf waarop we konden testen of de stroboscopische lamp op hetzelfde tijdstip flitst als de magneet zijn vonk geeft. De inslag van de vonk op de (metalen) gradenschijf kwam precies overeen met de plaats van een aanwijzertje dat door de flits verlicht werd. Dus een magneet kon ook met stroboscoop afgesteld of gecontroleerd worden.

Thuis maakte ik een soortgelijke proefopstelling met de magneet van de cammy en aangedreven door een boormachine. Het bleek dat bij een bepaald toerental (ik schat 2000 tpm) de vonk ineens 15 graden vroeger kwam. Dit bleek keer op keer hetzelfde te zijn.
