## Service Notes

### Groot onderhoud ware AMC éencilinders (1)

*Ken Bryant, specialist op het gebied van AJS en Matchless, over de populaire ploffietsen*

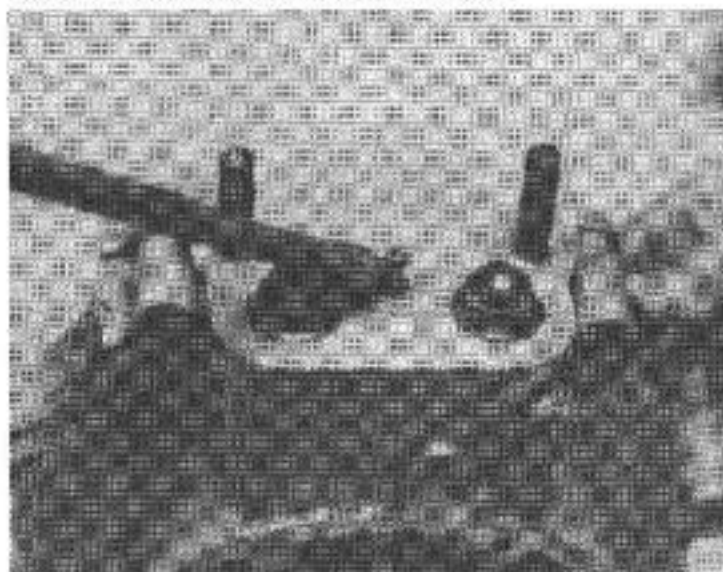
*Het gebruik van een 3BA bout om de bus van de olietoevoer te verwijderen*

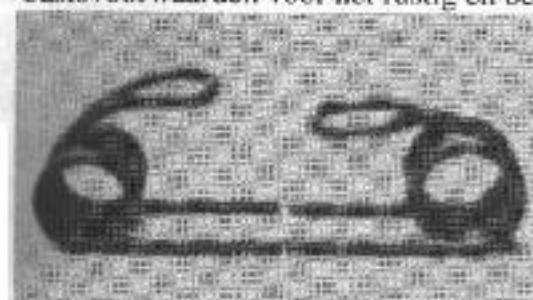
*Links een versleten originele klepveer, rechts een merkloze na 2.500 mijl.*

**Opening van de haarspeldveren:** 2 inch; vervangen bij minder dan 1 11/16 inch.

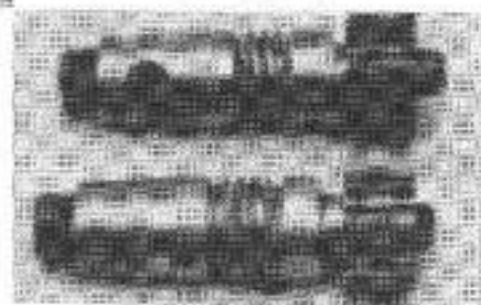
Originele MAC-drijfstanden zijn uit twee componenten opgebouwd - een harde buitenmantel om een kern met een hoge trekvastheid.

Drijfstanden als vervangingsonderdeel bestaan uit één geheel en zijn daardoor te stijf. Er wordt gezegd dat het originele ontwerp mankementen vertoont, maar dat lijkt mij een zwak argument omdat de vervangende krukassen die breken niet op dezelfde manier vervaardigd zijn als het origineel; bovendien ging de originele krukas in één van mijn eigen blokken zo'n 20 jaar mee voordat hij versleten was.

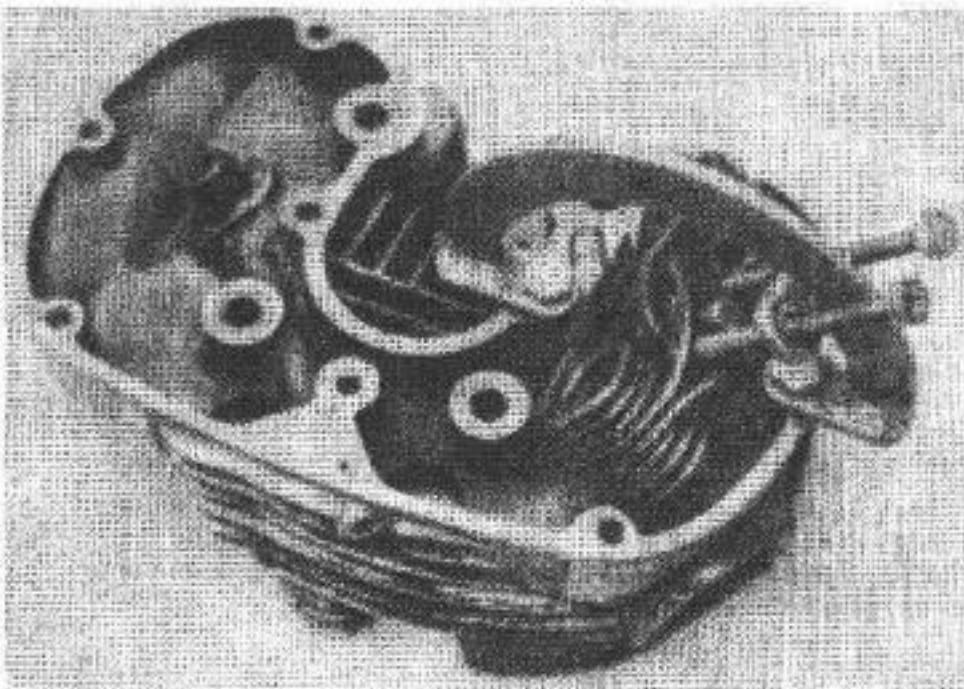
*Een alternatieve methode, alleen voor haarspeldveren in ijzeren koppen.*
