## A.J.S. en MATCHLESS 350 en 500 cc eencylinders

## PRACTISCHE MOTORREVUE

500 en 600 cc  
tweecylinders

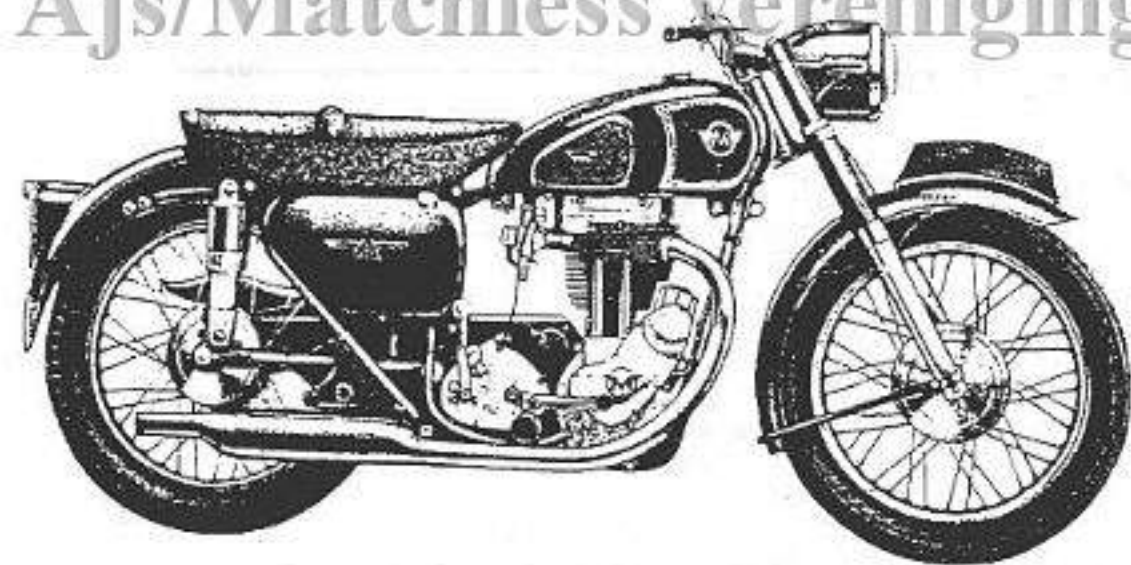
Hierboven: het 1956-model van de 500 cc Matchless G 80 S.

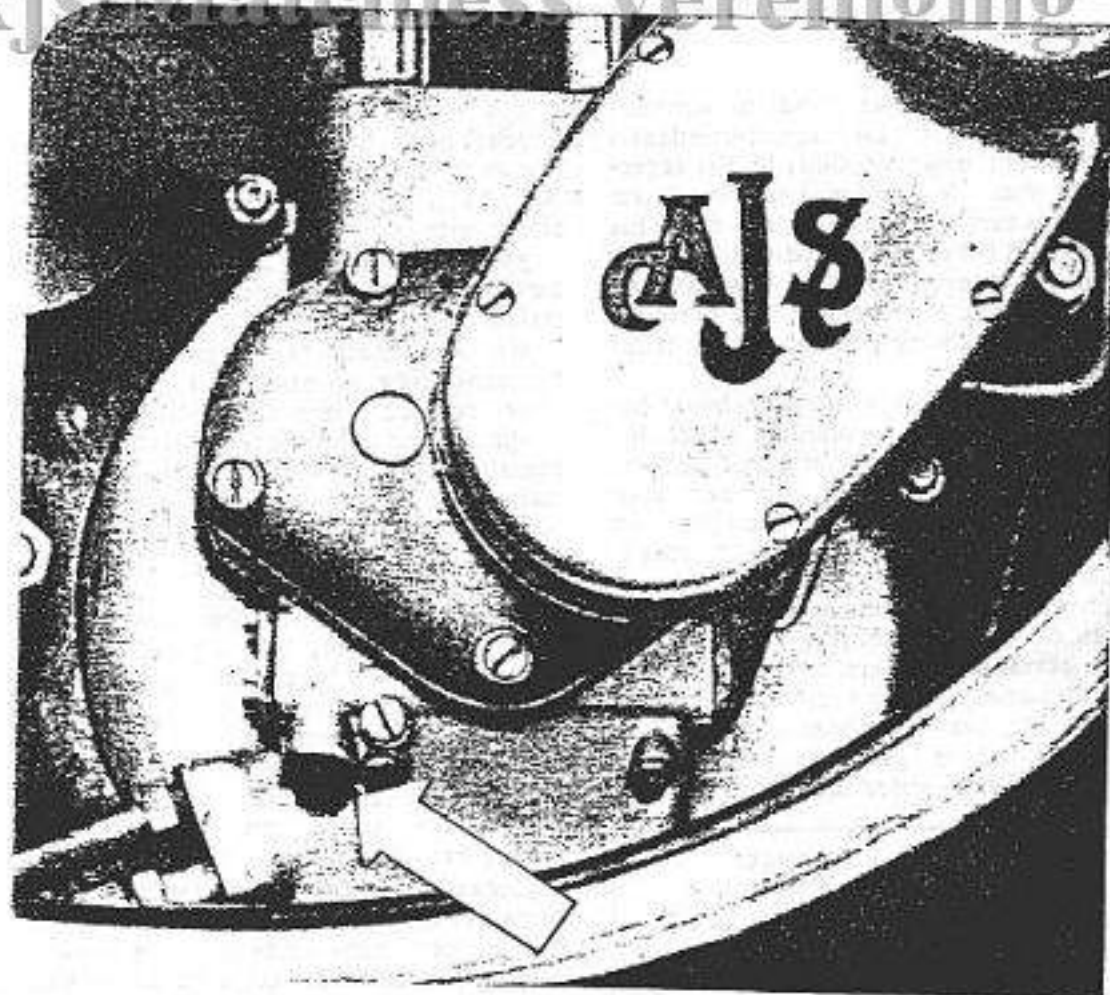
De pijl in bovenstaande foto wijst naar de geleidschroef voor de olie-pompplunjer, waarover in het eerste deel van dit artikel een en ander verteld werd. Om er zeker van te zijn, dat deze schroef goed op zijn plaats komt, verdient het aanbeveling hem met de hand in te draaien en slechts een sleutel voor het geheel vastzetten te gebruiken.

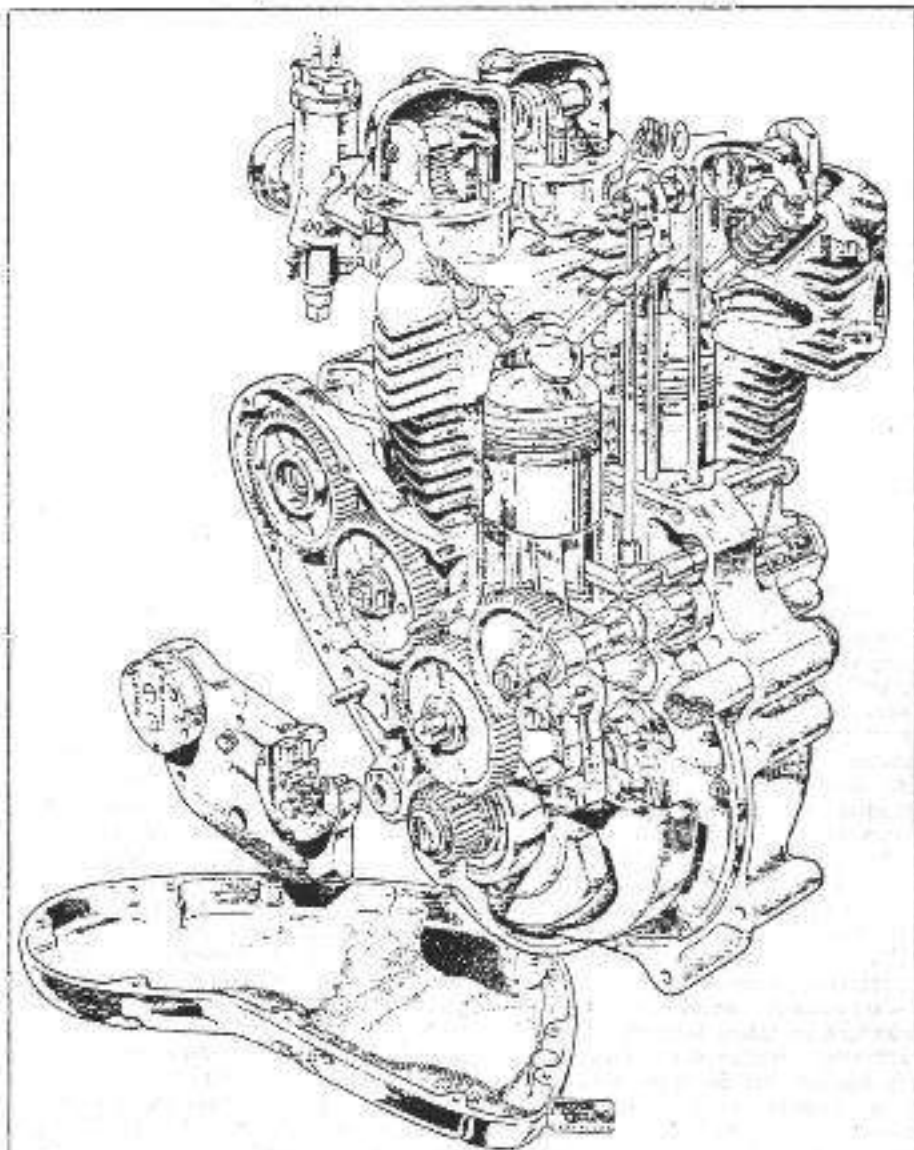
opengewerkte heeld van de A.M.C.-tuit in  
niet geheel gemonteerd toestand tek.  
Maur. Ceylan

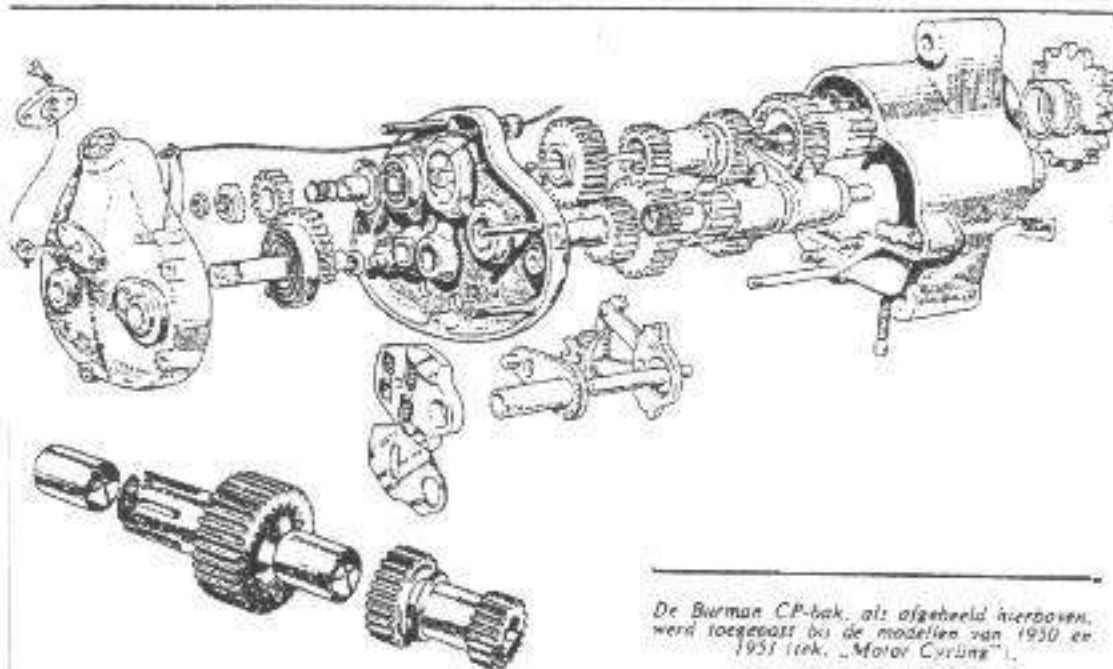
De Burman CP-bak, als afgebeeld hierboven, werd toegepast bij de modellen van 1950 en 1951 (tek. „Motor Curling“).

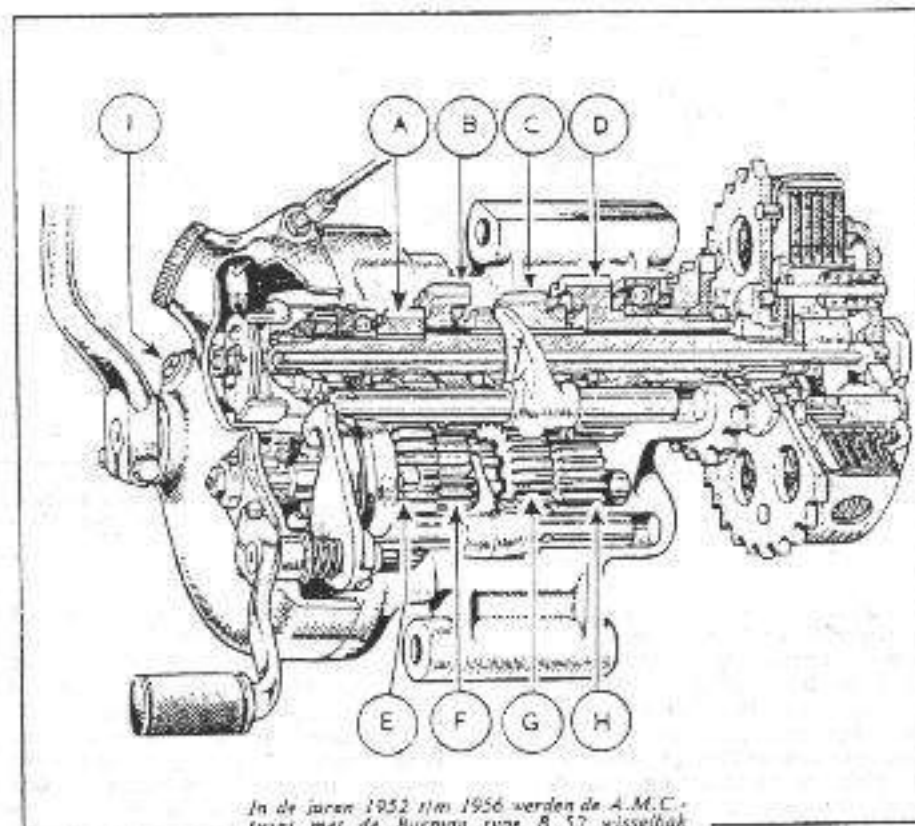
In de jaren 1952 t/m 1956 werden de A.M.C.-tuinen met de Burman rype 8.52 wisselbaar uitgerust (tekenings hiernaast): De sandwicheer A, B, C en D op de hoofdas t/m resp. de van de eerste, tweede, derde en vierde "prisedirectie"; versnelling en zo behoren de sandwicheer E, F en G op de hulpas t/m resp. de eerste, tweede en derde versnelling.

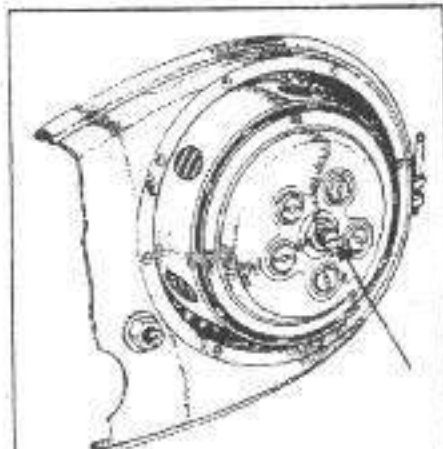
De pijl wijst naar de stelbout met contramuur op de drukplaat van de koppeling, die in combinatie met de B. 32 wisselbak toegepast wordt (tek. „The Motor Cycle”).

bijstelbaarheid van de koppeling. Wordt namelijk de kabelstijlbout versteld om de kabelrek op te vangen, dan brengt dit bij de B.52-bak onvermijdelijk een afname van de hefboomwerking van het ontkoppelingsmechanisme met zich mee en dientengevolge weer een relatief kleinere verplaatsing van de drukstift. Een en ander kan weer gecompenseerd worden door de stielbout in de drukplaat iets in te draaien, waarna de kabelbout (die eerst geheel ingedraaid moet worden) weer zoveel ongedraaid wordt als nodig is, uiteraard rekening houdend met de nood-

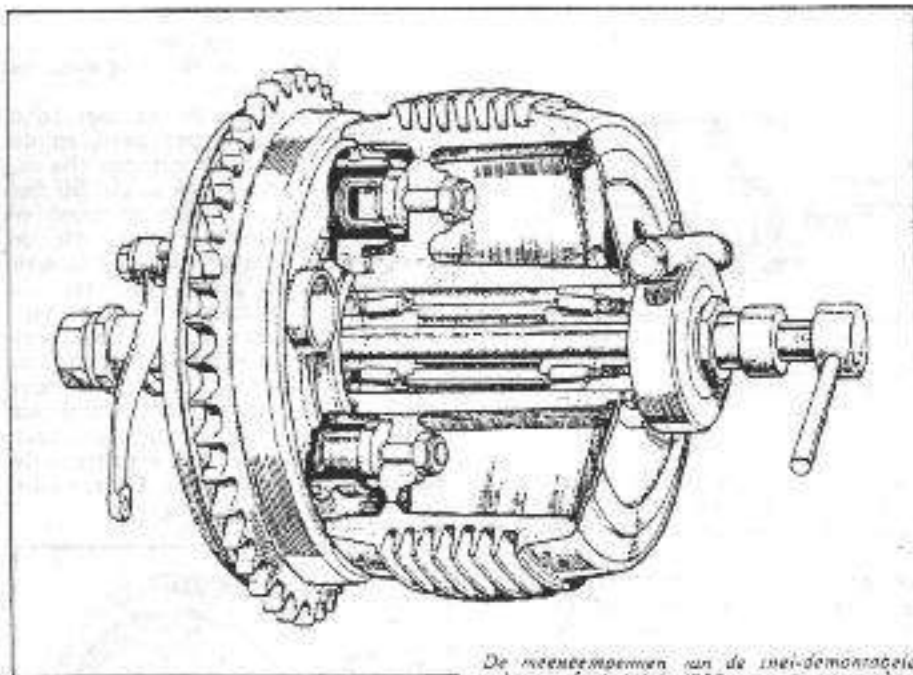
De riemelempennen van de snel-demonterbare achternaaf zijn bij de 1957-versie in een andere cirkel geplaatst en bovendien van rubber-basisz voortien, zie tekening. Bij de oudere uitvoeringen ontstaat nog wel eens een klep-pend geluid als gevolg van ruwte tussen de pennen en de gaten in de remtrammet (tek. „The Motor Cycle”).

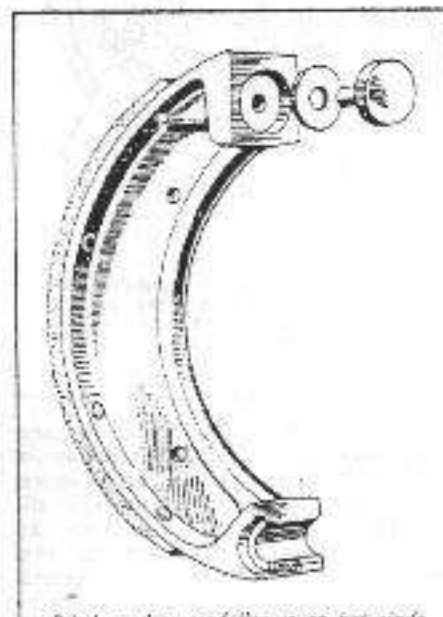
Bij de oudere modellen is op het einde van elke rem schoen een kegelvormige insteek met gleuven van verschillende diepte aangebracht, de latere typen hebben de hierboven afgebeelde stijl en men kan de rem schoenen „verlengen” door het bijplaatsen van een of meer stalen schijfjes.

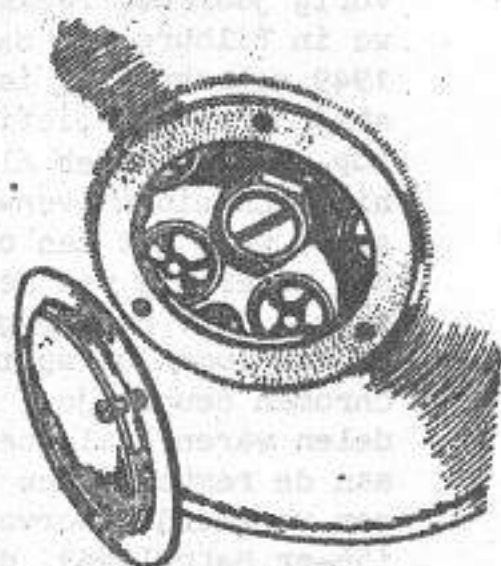
De toegang tot de koppeling is bij A.J.S. en Matchless vergemakkelijkt door een afzonderlijk dekseltje in de kettinkast.

de oliebadkettinkast van zowel A.J.S. als Matchless een afzonderlijk dekseltje aangebracht, dat toegang geeft tot de koppeling. Voor het bijstellen van de koppellingsveren en -pen behoeft men dus niet meer de halve kettinkast te verwijderen.

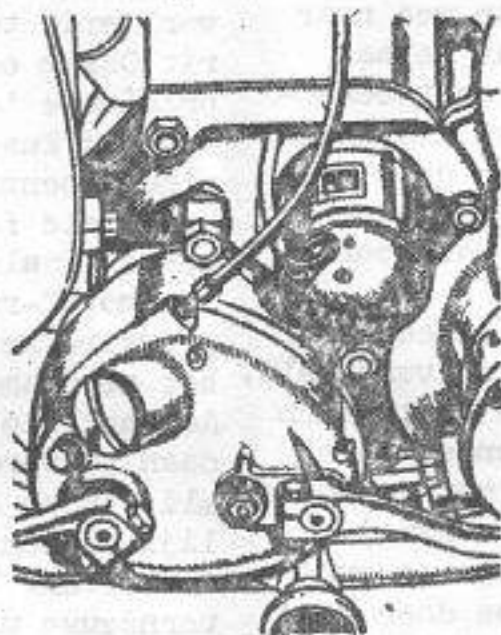
Alle Matchless- en A.J.S. modellen hebben de nieuwe Burman-wisselbak.

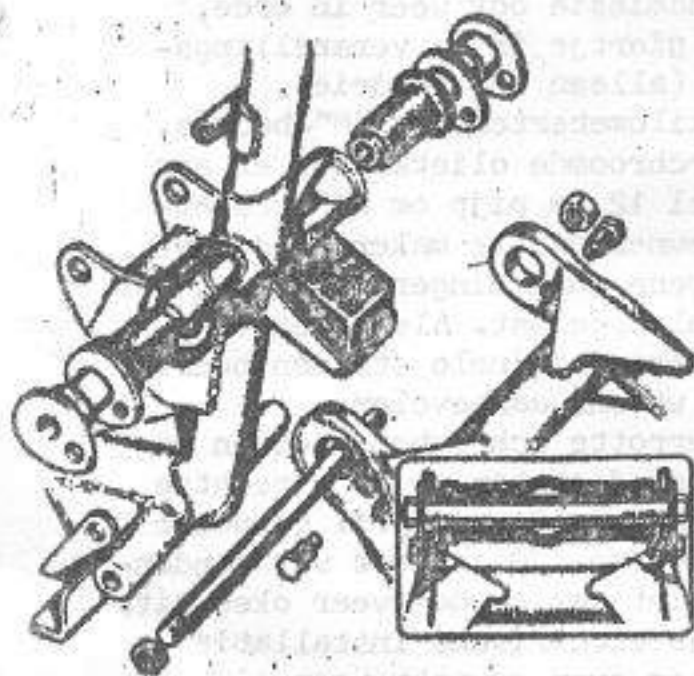
De opbouw van de scharnier bij de verende vork op de Francis-Barnett machine. Let op het rubber blokje voor de terugslag.
